# 栃木文化会館施設整備基本計画

令和6（2024）年 5月

栃木市

- 既存建物の現況について
- 本施設の現況について下記に示す。

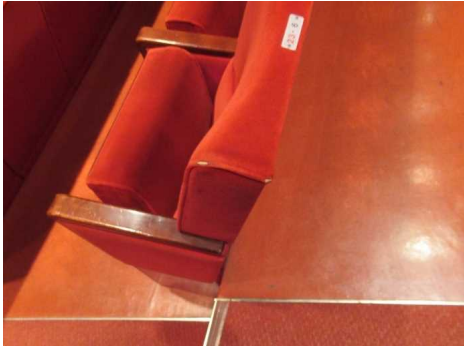
| 室名：大ホール |

| 部位：客席 |
| 現況：<br>客席背部分に劣化が見られる。 |

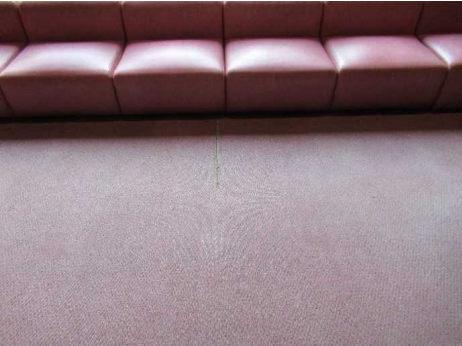
| 室名：大ホールホワイエ |

| 部位：床（カーペット） |
| 現況：<br>床材に劣化が見られる。 |

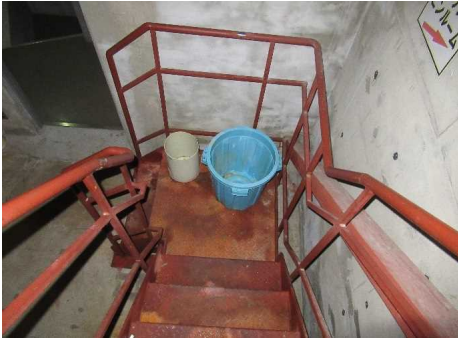
| 室名：大ホール |

| 部位：天井裏 |
| 現況：<br>天井からの漏水が確認できる。 |

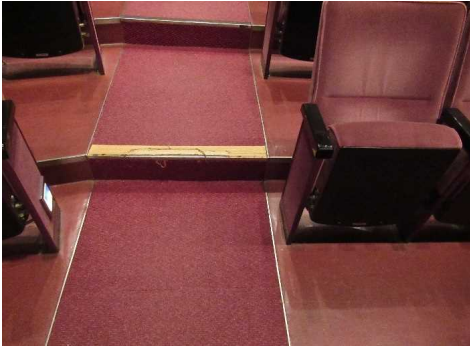
| 室名：小ホール |

| 部位：床（カーペット） |
| 現況：<br>ノンスリップに劣化が見られる。 |

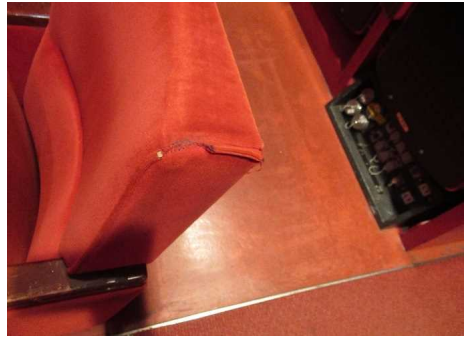
| 室名：大ホール |

| 部位：客席 |
| 現況：<br>客席背部分に劣化が見られる。 |

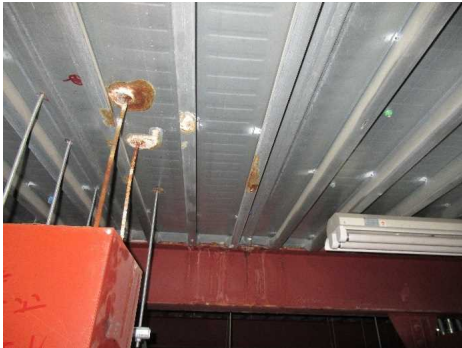
| 室名：大ホール |

| 部位：屋上デッキスラブ |
| 現況：<br>天井に漏水跡が見られる。 |

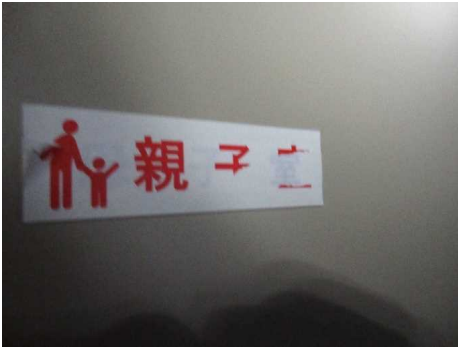
| 室名：大ホール（親子室） |

| 部位：サイン |
| 現況：<br>サインの劣化が見られる。 |

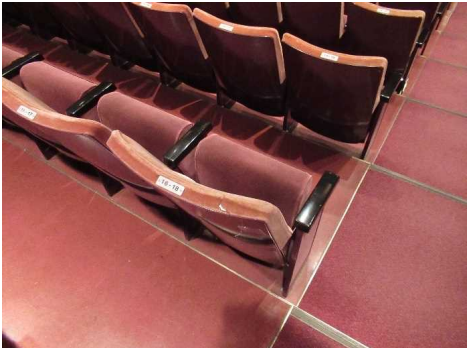
| 室名：小ホール |

| 部位：客席 |
| 現況：<br>客席背部分に劣化が見られる。 |

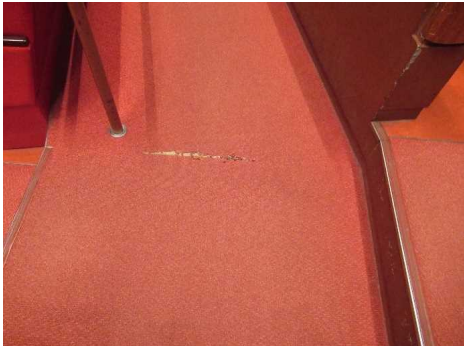
| 室名：大ホール |

| 部位：床（カーペット） |
| 現況：<br>床材に劣化が見られる。 |

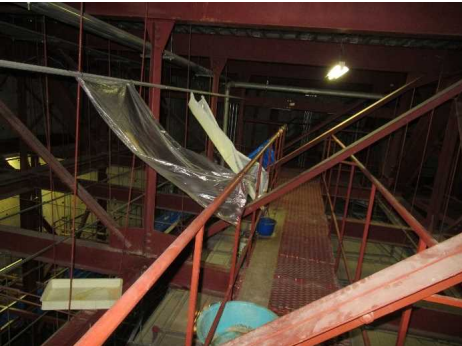
| 室名：大ホール |

| 部位：天井裏 |
| 現況：<br>天井からの漏水が確認できる。 |

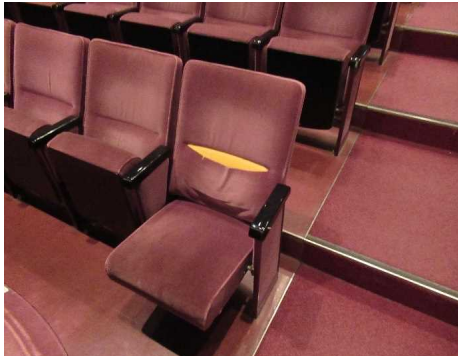
| 室名：小ホール |

| 部位：客席 |
| 現況：<br>客席に劣化が見られる。 |

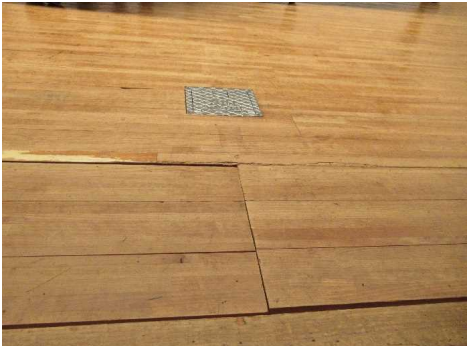
| 室名：小ホール |

| 部位：舞台床 |
| 現況：<br>床材に劣化が見られる。 |

- ・ 舞台床にささくれや床鳴り等の劣化症状があり、床材の改修を計画する。これにより、美観向上、催し物の品質向上が見込まれる。
- ・ 改修する舞台床については、地域林業振興に寄与するため、県産木材の使用を計画する。

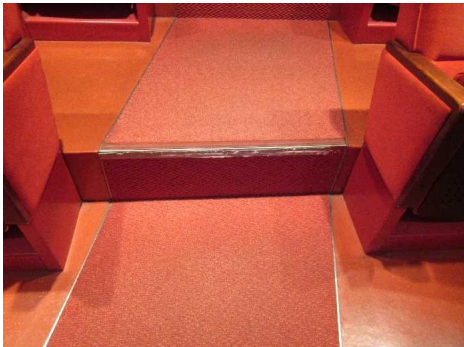
| 室名：大ホール |

| 部位：床（カーペット） |
| 現況：<br>ノンスリップに劣化が見られる。 |

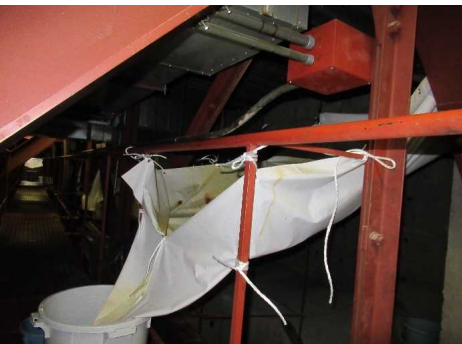
| 室名：大ホール |

| 部位：天井裏 |
| 現況：<br>天井からの漏水が確認できる。 |

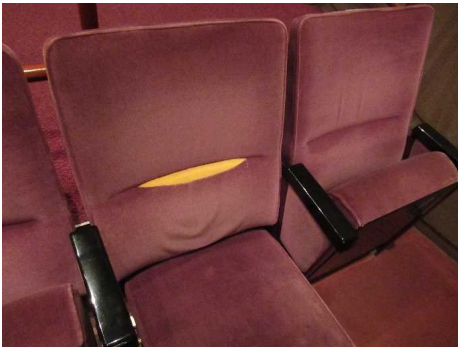
| 室名：小ホール |

| 部位：客席 |
| 現況：<br>客席に劣化が見られる。 |

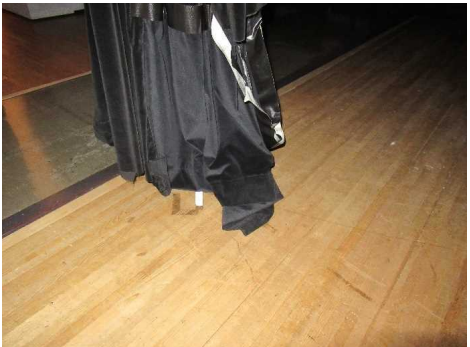
| 室名：小ホール |

| 部位：舞台幕 |
| 現況：<br>舞台幕に劣化が見られる。 |

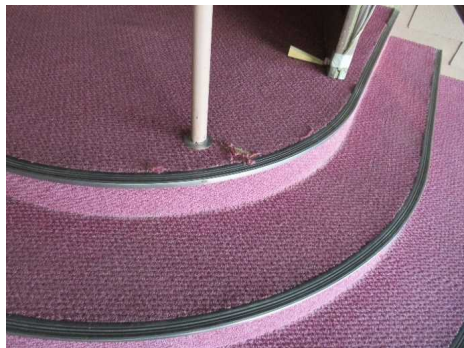
| 部位：床（カーペット） | | | | | | | | | | | | | | | | | | | |
| 現況：<br>床材にほつれが見られる。 | | | | | | | | | | | | | | | | | | | |

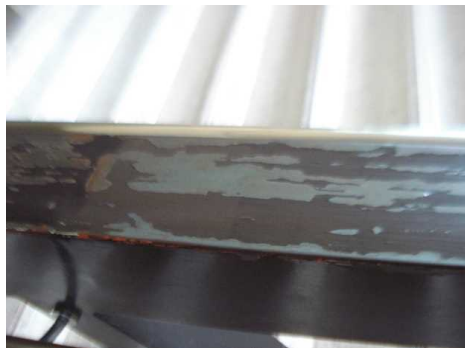
| 部位：手すり | | | | | | | | | | | | | | | | | | | |
| 現況：<br>塗装剥離が見られる。 | | | | | | | | | | | | | | | | | | | |

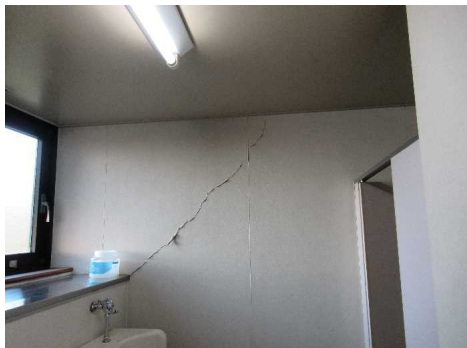
| 部位：壁 | | | | | | | | | | | | | | | | | | | |
| 現況：<br>壁にクラックが見られる。 | | | | | | | | | | | | | | | | | | | |

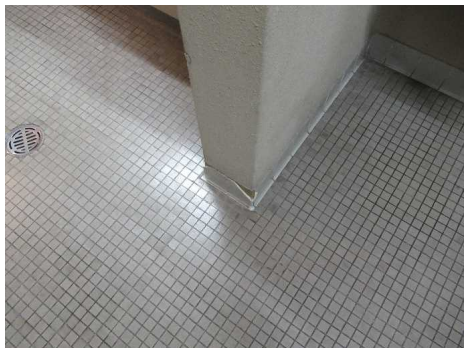
| 部位：巾木 | | | | | | | | | | | | | | | | | | | |
| 現況：<br>巾木タイルに破損が見られる。 | | | | | | | | | | | | | | | | | | | |

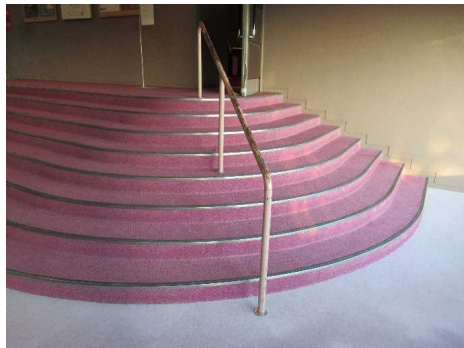
| 部位：手すり | | | | | | | | | | | | | | | | | | | |
| 現況：<br>塗装剥離が見られる。 | | | | | | | | | | | | | | | | | | | |

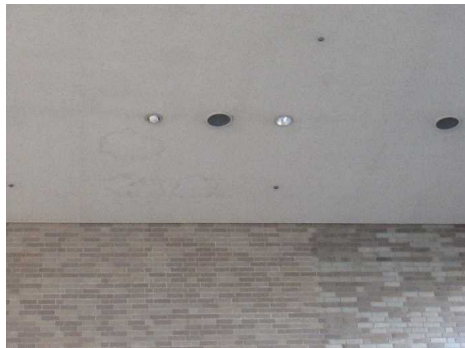
| 部位：天井 | | | | | | | | | | | | | | | | | | | |
| 現況：<br>天井に漏水跡が見られる。 | | | | | | | | | | | | | | | | | | | |

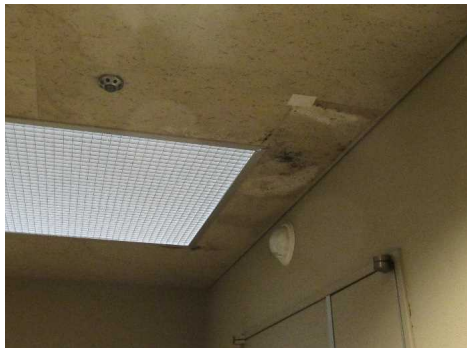
| 部位：天井 | | | | | | | | | | | | | | | | | | | |
| 現況：<br>天井に漏水跡が見られる。 | | | | | | | | | | | | | | | | | | | |

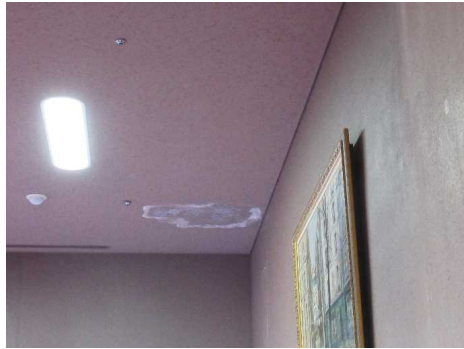
| 部位：天井 | | | | | | | | | | | | | | | | | | | |
| 現況：<br>天井に漏水跡が見られる。 | | | | | | | | | | | | | | | | | | | |

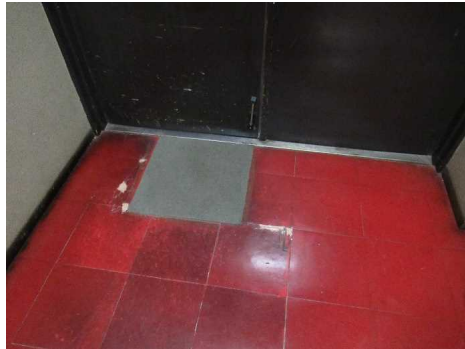
| 部位：床 | | | | | | | | | | | | | | | | | | | |
| 現況：<br>床材に劣化が見られる。 | | | | | | | | | | | | | | | | | | | |

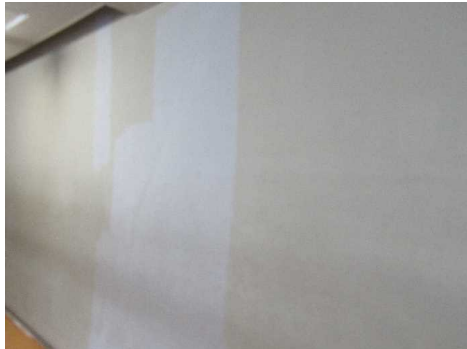
| 部位：壁 | | | | | | | | | | | | | | | | | | | |
| 現況：<br>壁にクラックが見られる。 | | | | | | | | | | | | | | | | | | | |

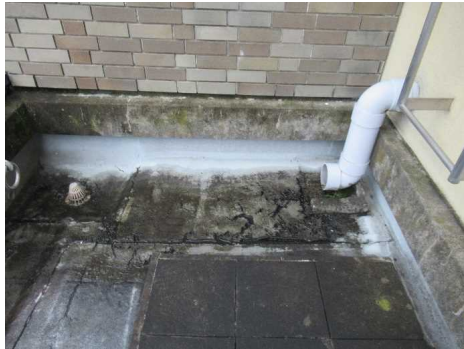
| 部位：防水 | | | | | | | | | | | | | | | | | | | |
| 現況：<br>既存防水に劣化が見られる。 | | | | | | | | | | | | | | | | | | | |

- ホール屋根の改修について、既存部分のアスファルト露出防水は現状維持とし、上に塩ビシート防水（絶縁工法）を施工する。  
立上り部については、既存アスファルト露出防水を撤去し、塩ビシート防水（密着工法）を施工する。
- クーリングタワー置場について、過去にウレタン塗膜防水にて改修済みのため、その上にウレタン塗膜防水を施工する。
- バルコニーについて、既存部分のモルタル防水金ゴテ仕上面を現状維持とし、その上にウレタン塗膜防水を施工する。
- 防水改修に伴い、一部トップライトを改修する。
- 玄関ホール屋上に、点検用タラップを設置する。

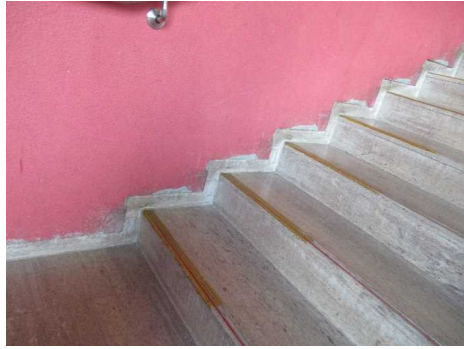
| 部位：巾木 | | | | | | | | | | | | | | | | | | | |
| 現況：<br>塗装剥離が見られる。 | | | | | | | | | | | | | | | | | | | |

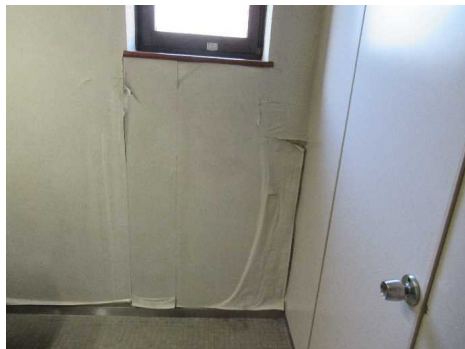
| 部位：壁 | | | | | | | | | | | | | | | | | | | |
| 現況：<br>クロスに著しい劣化が見られる。 | | | | | | | | | | | | | | | | | | | |

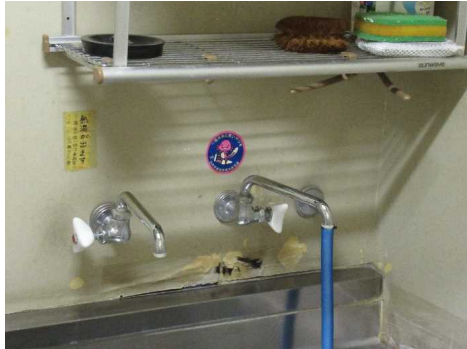
| 部位：壁 | | | | | | | | | | | | | | | | | | | |
| 現況：<br>壁に腐食が見られる。 | | | | | | | | | | | | | | | | | | | |

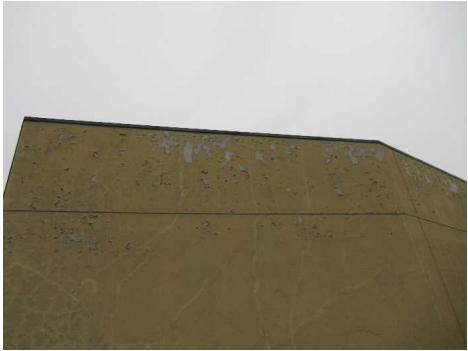
| 室名：屋上 |

| 部位：外壁 |
| 現況：<br>外壁塗装に劣化が見られる。 |

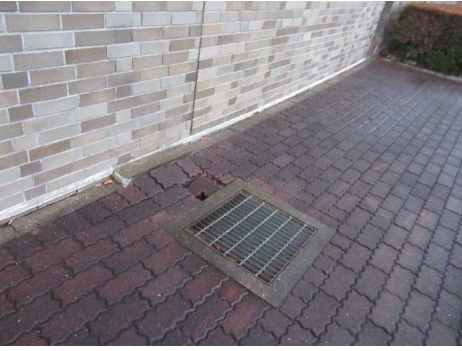
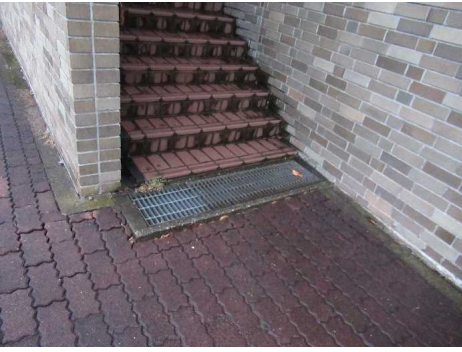
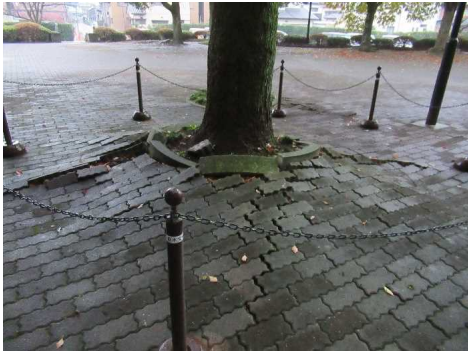
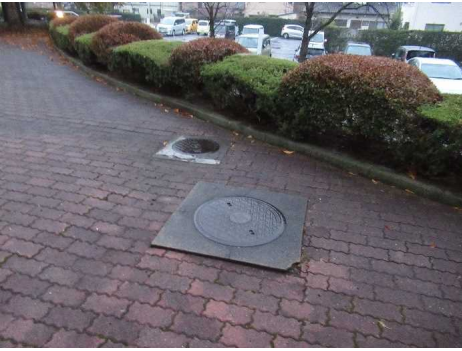
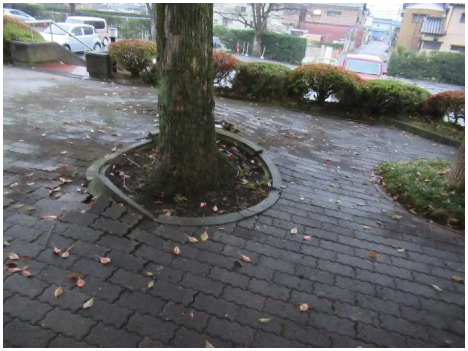
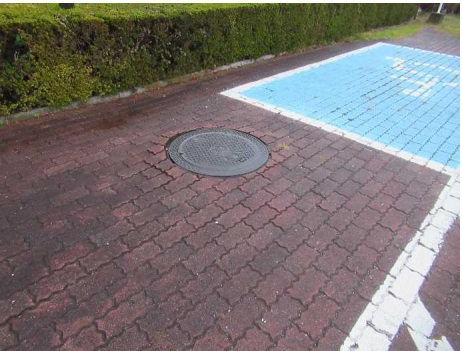
| 部位：インターロッキング |
| 現況：<br>インターロッキングに浮き沈みが見られる。 |

- ・ 外構インターロッキングについては、浮き沈みが激しく、歩行しづらい状況であることから、全面的な改修を行う。
- ・ 敷地内の雨水処理施設として、各駐車エリアに雨水浸透槽を設置する。

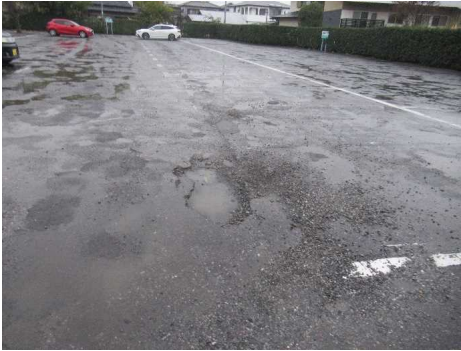
| 室名：駐車場 |

| 部位：アスファルト舗装 |
| 現況：<br>アスファルト舗装に劣化が見られる。 |

- ・ 駐車場のアスファルト舗装及び区画線等の改修を行う。
- ・ 現在は335台分の駐車スペースを有しているが、新たに「あさひ公園」を駐車場として整備する計画とし、総収容台数を400台程度に増やす。

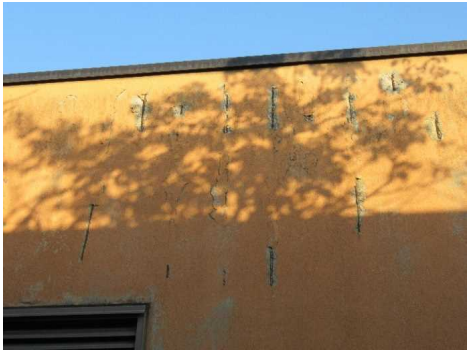
| 室名：坪庭 |

| 部位：外壁 |
| 現況：<br>鉄筋爆裂が複数ヶ所見られる。 |

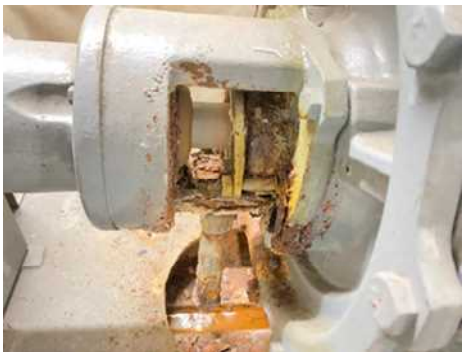
| 室名：空調機械室 |

| 部位：温水ポンプ |
| 現況：<br>軸受け部に腐食が見られる。 |

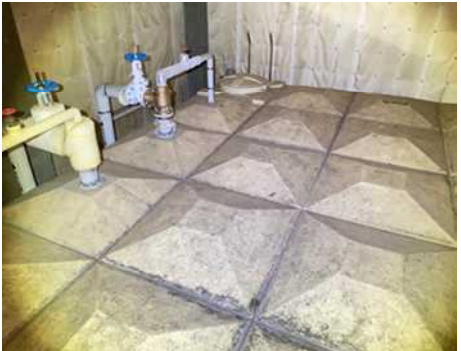
| 室名：受水槽室 |

| 部位：受水槽 |
| 現況：<br>上面パネルに劣化が見られる。 |

- 受水槽に加圧ポンプを設置し、高架水槽を撤去して直結とすることで、飲料水の安全性を維持する。
- 高架水槽を撤去することで、メンテナンス費用を削減できる。
- 配管類は、赤水の発生が予想されるため、すべて更新する。

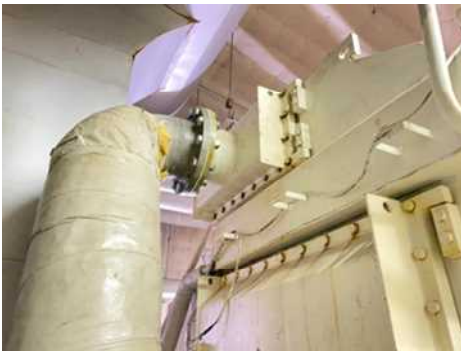
| 室名：空調機械室 |

| 部位：冷温水発生器 |
| 現況：<br>保温材が剥がれている。 |

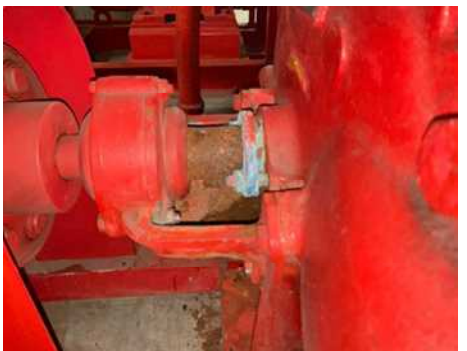
| 室名：ポンプ室 |

| 部位：閉鎖型SPポンプ |
| 現況：<br>シャフト及びフランジに腐食が見られる。 |

- 閉鎖型スプリンクラー設備は、経年劣化を考慮し、天井内配管も含めすべて更新する。
- ハロゲン化物消火設備は、熱源機器（ボイラー）の見直しにより設置義務がなくなるため、撤去する。

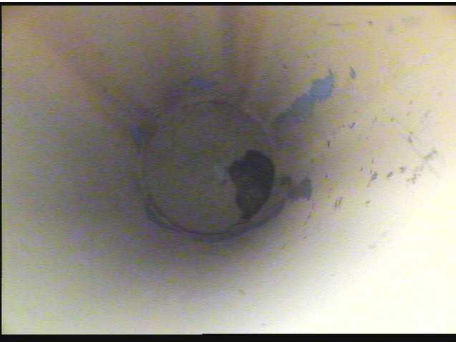
| 室名：3階女子トイレ |

| 部位：給水管 |
| 現況：<br>※直管部<br>もらい錆が見られる。 |

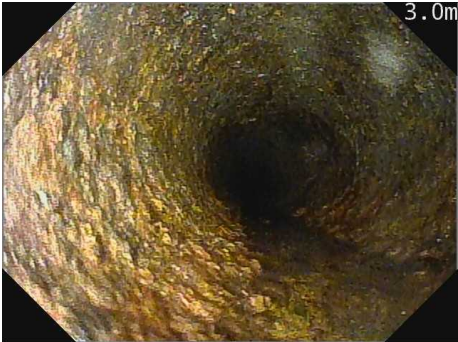
| 室名：3階男子トイレ |

| 部位：汚水管 |
| 現況：<br>※直管部<br>錆こぶが見られる。 |

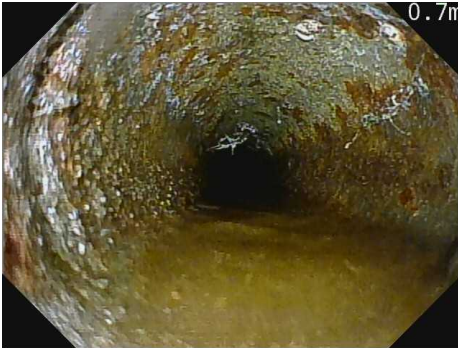
| 室名：1階事務棟女子トイレ |

| 部位：雑排水管 |
| 現況：<br>※直管部<br>排水溜りが見られる。 |

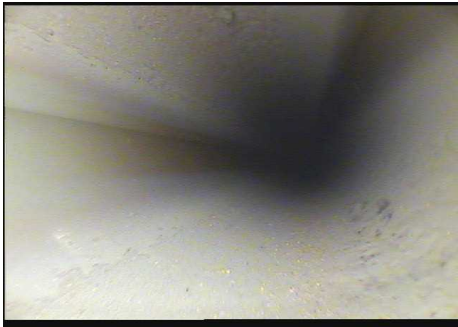
| 室名：2階女子トイレ |

| 部位：給水管 |
| 現況：<br>※直管部<br>もらい錆が見られる。 |

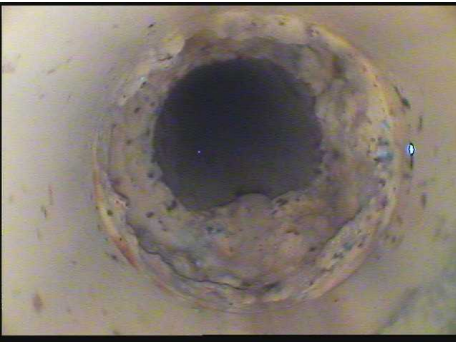
| 室名：3階女子トイレ |

| 部位：給水管 |
| 現況：<br>※管端部<br>著しい錆こぶが見られる。 |

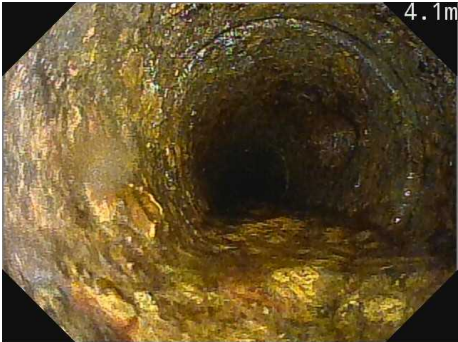
| 室名：3階男子トイレ |

| 部位：汚水管 |
| 現況：<br>※直管部<br>錆こぶが見られる。 |

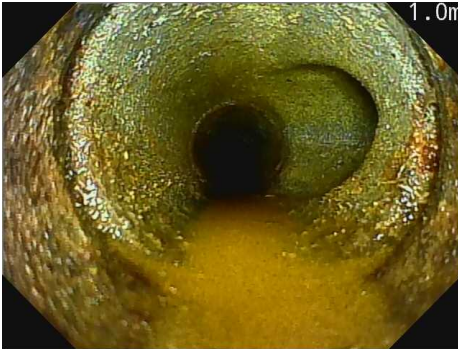
| 室名：1階事務棟女子トイレ |

| 部位：雑排水管 |
| 現況：<br>※合流部<br>排水溜りが見られる。 |

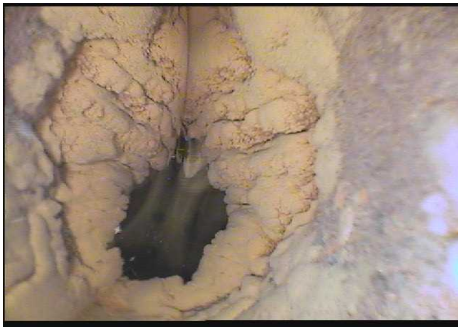
| 室名：2階女子トイレ |

| 部位：給水管 |
| 現況：<br>※管端部<br>錆こぶにより閉塞してい<br>る。 |

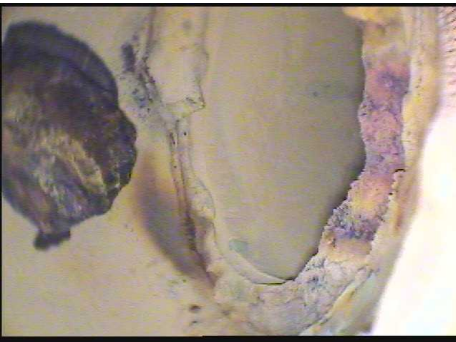
| 室名：3階女子トイレ |

| 部位：給水管 |
| 現況：<br>※管端部<br>錆こぶ及び付着物がみられ<br>る。 |

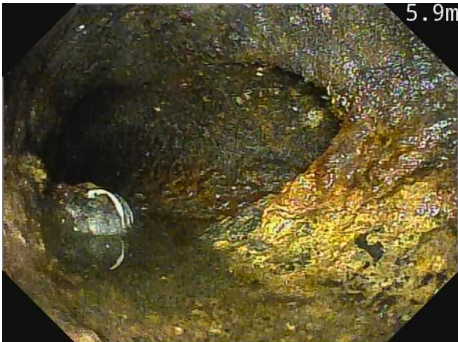
| 室名：3階男子トイレ |

| 部位：汚水管 |
| 現況：<br>※合流部<br>錆こぶが見られ、排水溜り<br>及び僅かに堆積物が見られ<br>る。 |

- 汚水・雑排水は屋内合流方式とし、既設屋外汚水桝に接続する。
- 配管は全て更新し、極力躯体構造にダメージを与えないよう、既存梁貫通及び躯体貫通箇所等を再利用する。

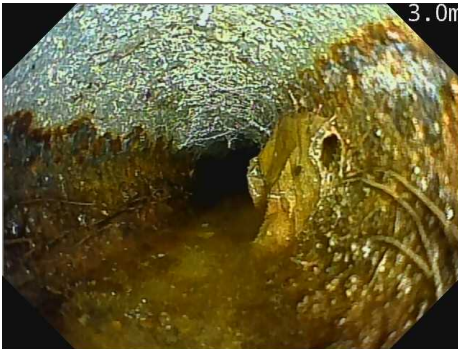
| 室名：1階事務棟女子トイレ |

| 部位：雑排水管 |
| 現況：<br>※直管部<br>錆こぶが見られる。 |
