平成 28 年度 市有地試掘調査業務 その 1

試掘結果調書

調査箇所 栃木市河合町地内

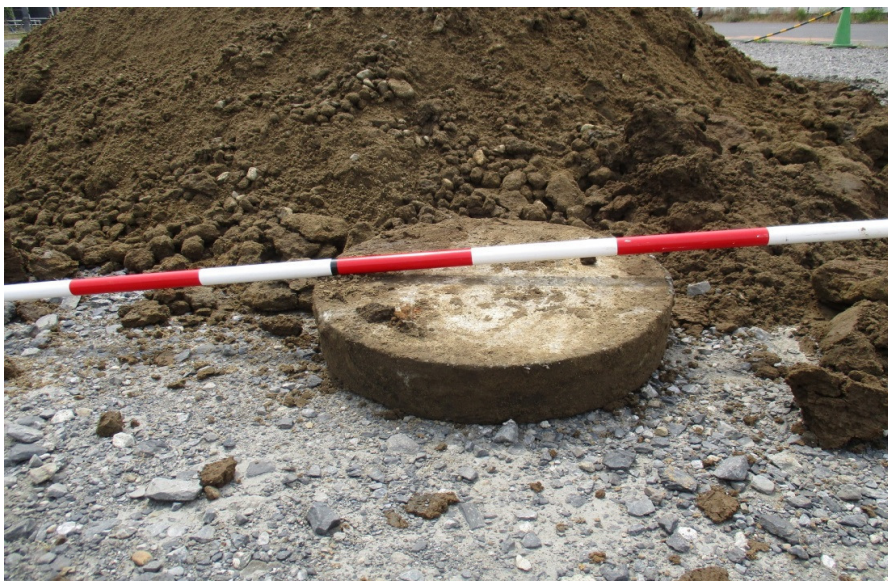
調査箇所	B-4
調査日時	平成28年5月24日(火) 13時15分
天気	晴れ
使用機械	日立 ZAXIS 55UR 0.2 m <sup>2</sup>
掘削寸法	幅W 1.2 m × 長L 2.1 m × 深D 2.0 m
土質状況 (m)	0-0.7 砂礫 (大きめの玉石約 20cm) 0.7-1.4 砂まじり粘土 1.4-2.0 砂質土
異物混入 状況	円盤状コンクリート塊 (深さ約 1.5m付近から1個、直径 50cm 10cm 厚) 撤去済

No.	6
円盤状コンクリート板 (撤去)

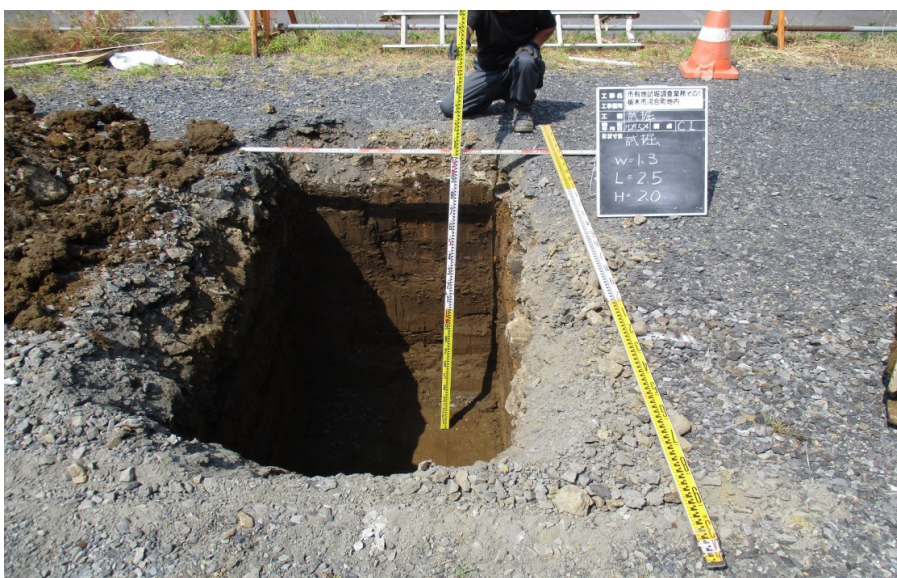
No.	3
	試掘
	W1.3m × L2.5m × H2.0m

調査箇所	C-1
調査日時	平成28年5月24日(火) 9時00分
天気	晴れ
使用機械	日立 ZAXIS 55UR 0.2 m <sup>2</sup>
掘削寸法	幅W 1.3 m × 長L 2.5 m × 深D 2.0 m
土質状況 (m)	0-0.4 砕石 0.4-0.7 礫まじり粘土 0.7-2.0 粘性土
異物混入 状況	丸太杭 深さ約1.2mから、杭長1.8m、末口径150mm、1本 縦に打設 撤去済

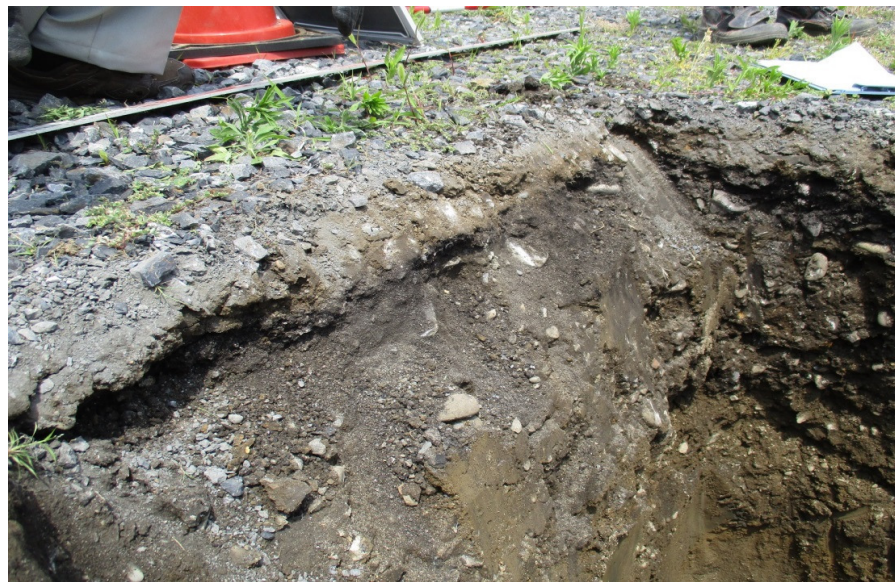
調査箇所	C-4
調査日時	平成28年5月24日(火) 10時15分
天気	晴れ
使用機械	日立 ZAXIS 55UR 0.2 m <sup>2</sup>
掘削寸法	幅W 1.2 m × 長L 2.1 m × 深D 2.0 m
土質状況 (m)	0-0.1 碎石 0.1-0.2 炭と思われる土砂 0.2-0.5 砂質土(黒) 0.5-2.0 砂質土(茶)
異物混入 状況	深さ約10cmで炭と思われる層が10cm厚で確認された

No.	5
黒色に変色した層

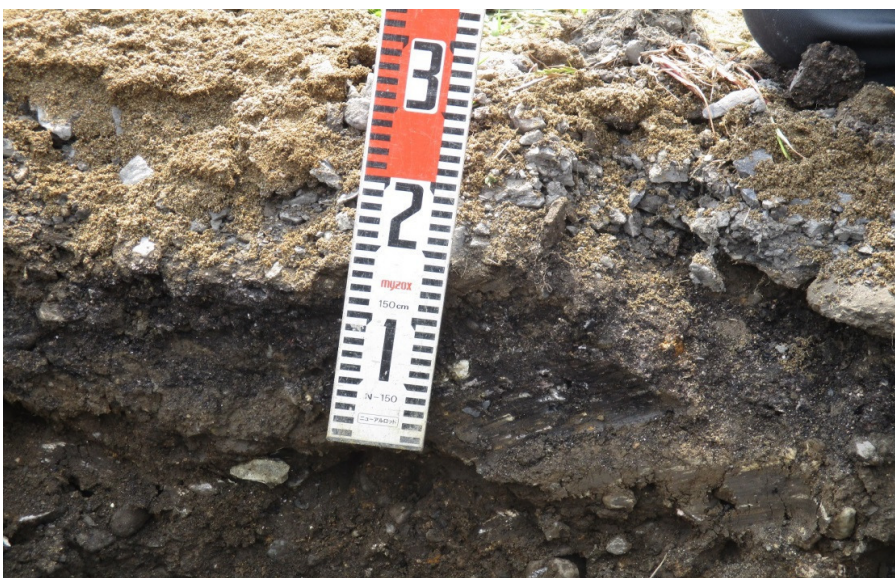
No.	6
黒色に変色した層	
約10cm	
地表から約20cm下り

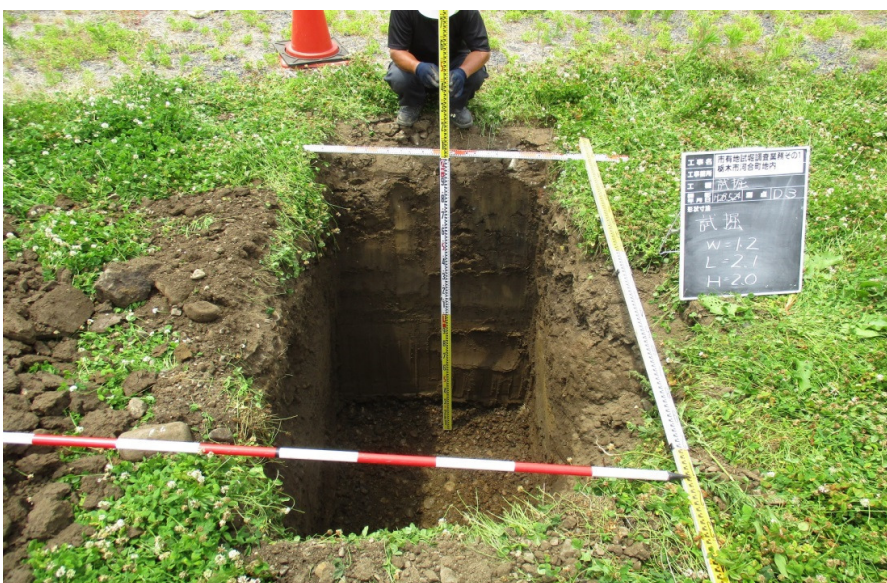
No.	3
	試掘
	W1.2m × L2.1m × H2.0m

調査箇所	D-3
調査日時	平成28年5月24日(火) 11時30分
天気	晴れ
使用機械	日立 ZAXIS 55UR 0.2 m <sup>2</sup>
掘削寸法	幅W 1.2 m × 長L 2.1 m × 深D 2.0 m
土質状況 (m)	0-0.6 砂礫 0.6-1.9 粘性土 1.9-2.0 砂礫
異物混入 状況	コンクリート基礎 60cm×60cm×65cm 撤去済
