第3章 防災上の課題抽出のための調査

3.1 調査の主旨及び概要

平成24年度から平成27年度にかけて小山工業高等専門学校が中心となり早稲田大学や東京都市大学、さらに地域の方々と共に科学技術振興機構戦略的創造研究推進事業「伝統的建造物群保存地区における総合防災事業の開発」プロジェクトが進められた。このプロジェクトにおいて、嘉右衛門町伝統的建造物群保存地区（以下、伝建地区）の防災に資する様々な知見が蓄積された。さらに、平成28年度には伝建地区の防災計画策定に向けた補足調査を小山工業高等専門学校横内研究室が実施した。

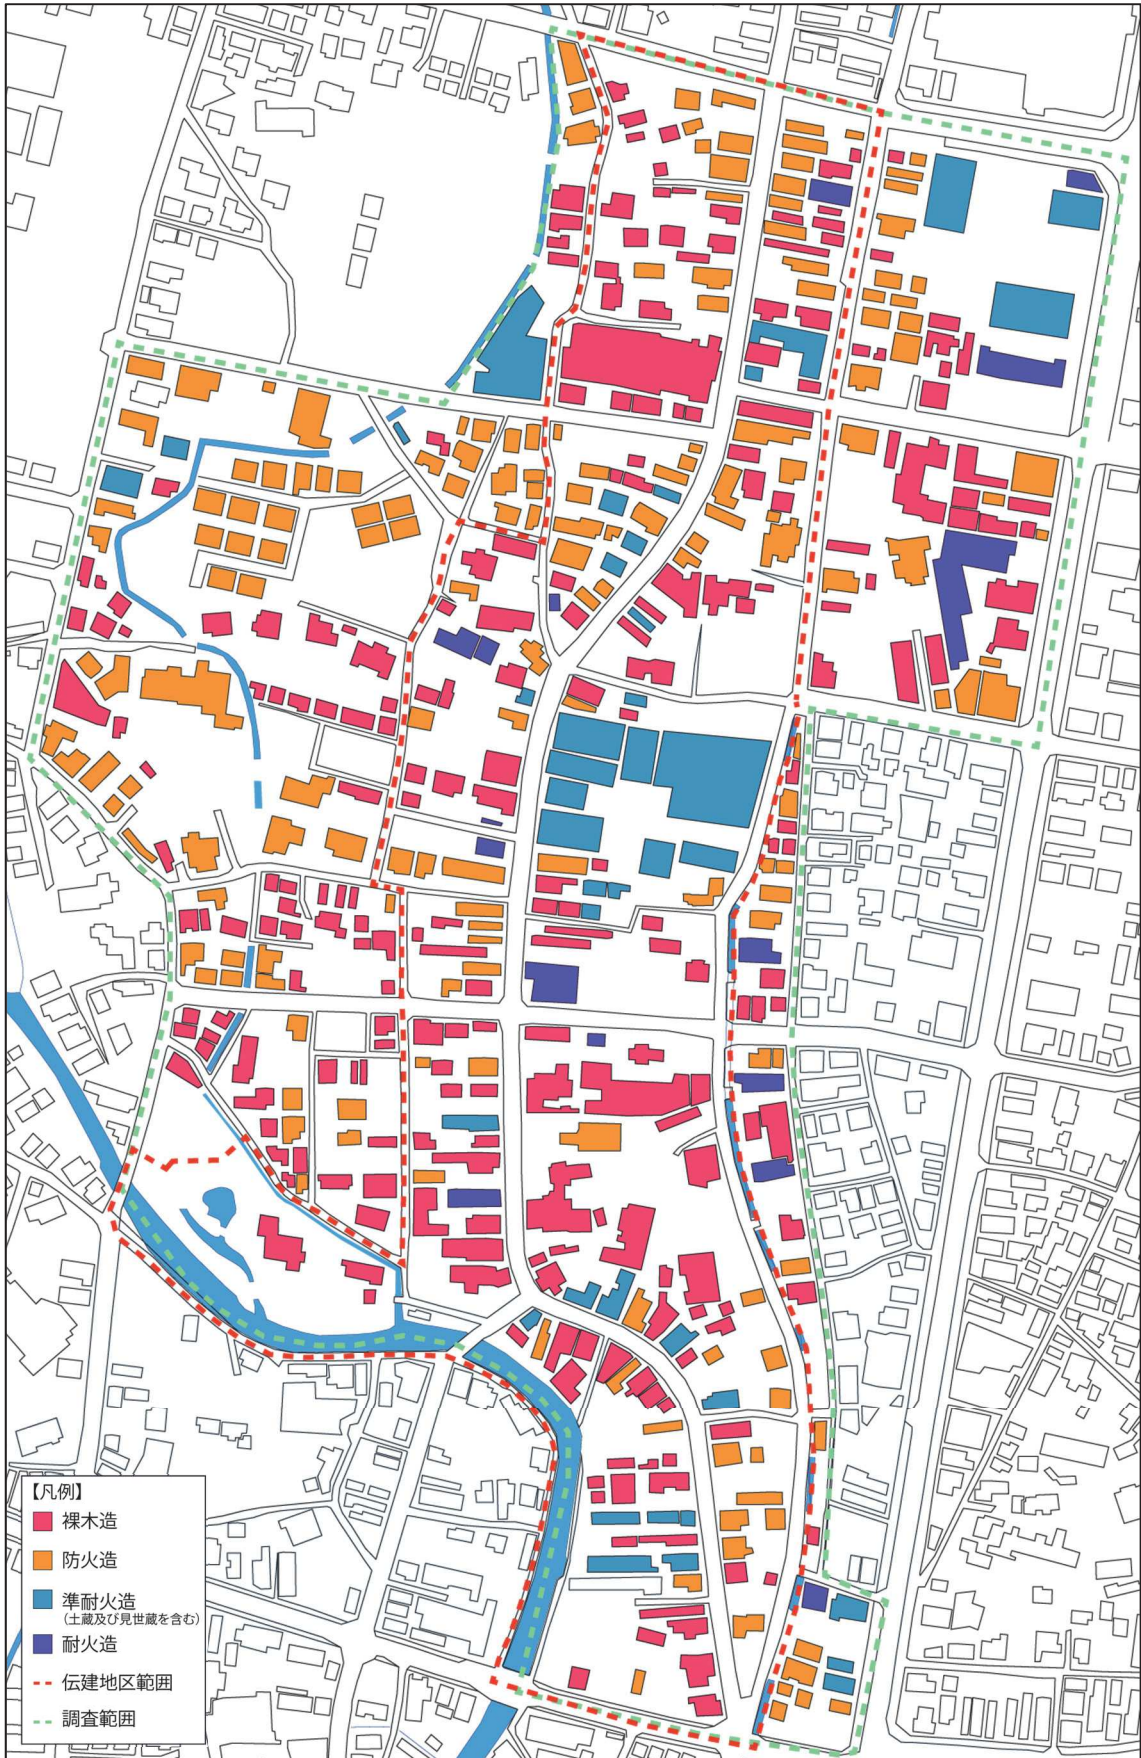
図 3.3.2 建物の防耐火構造の分布

伝建地区内に現存する建物の防耐火性能に関する構造分布を把握するため、伝建地区に隣接する街区が延焼遮断帯になり得る道路や河川に達するまでの範囲（図 3.3.2 中の調査範囲）について目視調査を行い、耐火造、準耐火造、防火造、裸木造の 4 種類に分類した。ここで、土蔵及び見世蔵は準耐火造と同等の防耐火性能を有する³⁻¹⁾とされているため、本調査においても土蔵及び見世蔵を準耐火造として分類した。図 3.3.2 に建物の防耐火構造の分布を示す。

耐火目的につくられた土蔵造の見世蔵や倉庫及び石蔵を除く、いわゆる裸木造の建造物は伝建地区内の建物の 55%（伝建地区周辺の調査対象範囲内で見ると 46%）を占める。地震時等において大規模な火災の可能性があり重点的に改善すべき密集市街地を抽出する際の判断基準の一つとして、木防率（全棟数に占める裸木造及び防火木造の棟数の割合）がある。木防率が 2/3 以上の地域（不燃領域率 40%未満相当）では、延焼危険性が高い地域とされる。伝建地区の木防率を評価すると 84.2%（伝建地区周辺の調査対象範囲内で見ると 88.1%）となり、延焼危険性の高い地域であるといえる。

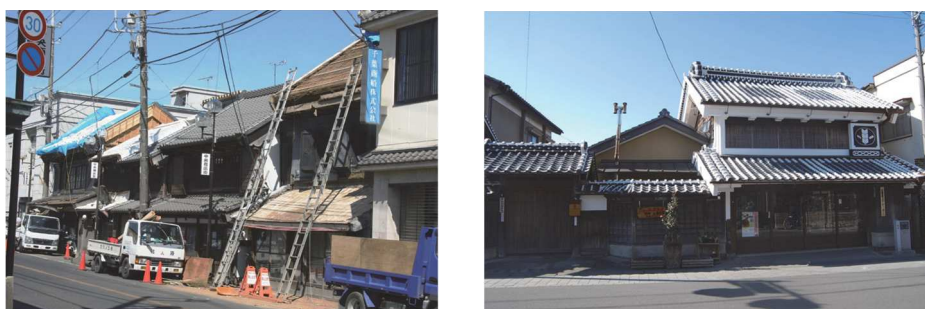
写真 3.5.1 東日本大震災での被害が軽微だった事例

東日本大震災で甚大な被害を受けた桜川市真壁地区や香取市佐原地区では、適切な維持修繕を行ってきた建物の被害が小さい傾向が見られた(写真 3.5.1)。災害による家屋の損壊や倒壊を防止するためには、まず伝統的建造物の構造部材の健全性を維持することが重要である。しかし、本伝建地区の伝統的建造物には、耐久性に不安を抱える建物も見られる。以下では、これまでの調査等から本伝建地区における構造部材の劣化状況や注意すべき要点を整理する。

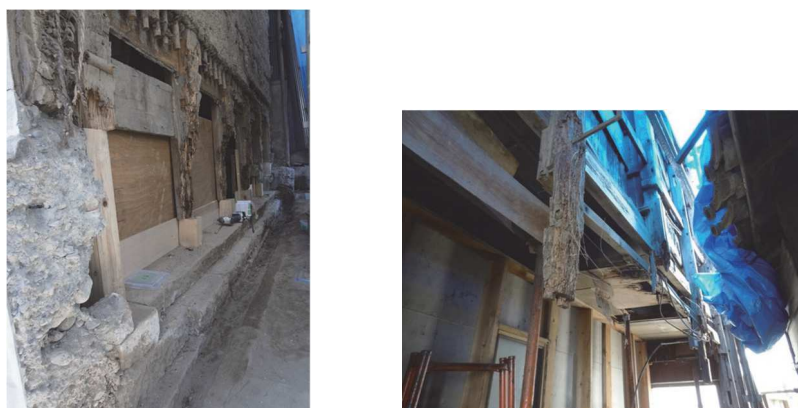
写真 3.5.2 被災や工事解体で発覚する損傷事例

伝建地区周辺を対象に実施した東日本大震災における歴史的建造物の被害調査³⁻²⁶⁾では、調査した建造物 272 棟の内 26 棟において、以前からの損傷が地震により進展したと考えられている。また、一連の地震に拘らず構造部材の腐朽や虫害、雨漏り等の耐久性に係る損傷は 28 棟で確認され、この内の 12 棟については所有者も地震で露わになって初めて気付くような状況であった。耐久性に起因する特徴的な地震被害としては、土蔵造の大壁において厚い土塗壁に塗り込められて通常ならば視認できない土台や柱脚などの腐朽に起因する被害である。本来ならばそれらの柱や土台が支持すべき重量を土塗壁が負担していたことにより、地震動によって土塗壁が大きく損壊し崩落を招いた(写真 3.5.2)。このような状況は、被災や工事で解体してみても発覚する機会が多いので、事前に調査を行い発見できるしくみづくりが必要とされる。また、土蔵や見世蔵では、大谷石や岩舟石などの布石基礎が建物の外周を囲んでいるため、床下の通気性が悪く、土台や大引、根太、床板などが腐朽及び脱落している事例が地震被害に関係無く 11 棟で確認された。

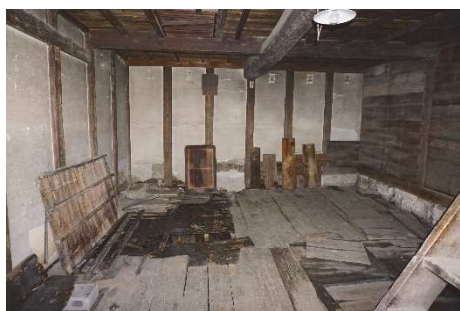
写真 3.5.3 水害で部材劣化が進行する事例

長年にわたり建物の修繕が十分にできていないために生じる被害は、地震に限らず平成 27 年 9 月関東・東北豪雨でも見られ、豪雨の後に雨漏りの報告が多くあったほか、漆喰が剥がれた部分から土壁に水が浸透し損傷を進行させる様子も見られた（写真 3.5.3）。

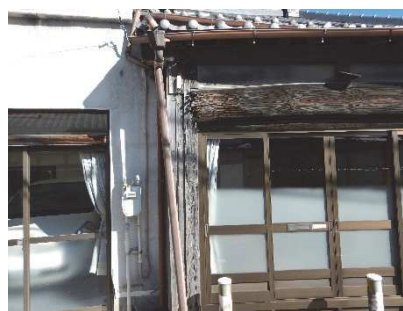
写真 3.5.4 外観目視調査で確認した劣化事例

その他にも平成 28 年度に実施した外観目視調査によって写真 3.5.4 のような軒桁の劣化などが確認されている。また、伝統的建造物の中には外壁にトタンを張ったものもあり、トタンで覆われた構造躯体の状況を確認することができないため、気付かない間に大規模な根本修理を必要とするほどに傷みが進行することも想定し得る。このような構造部材の劣化は、伝統的な木造住居や土蔵造に限らず、昭和 56 年の建築基準法改正（いわゆる新耐震）以降に建てられた建物でも特に水回り周辺は注意が必要である（写真 3.5.5）。伝統的建造物には洋風建築もあるが、写真 3.5.6 のように湿式による外壁仕上げと柱や横架材との間に湿気がこもり、構造部材の腐朽や虫害が進んでいることも想定されるので、十分に注意し必要に応じて通気性に配慮した修理を実施することが望ましい。

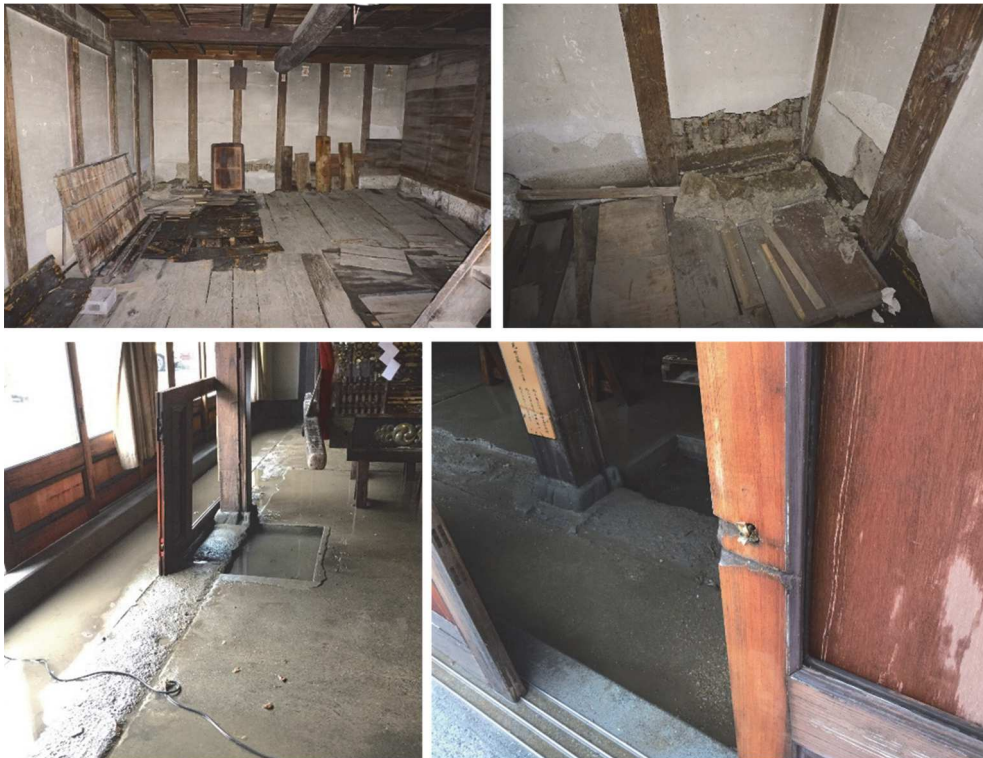
写真 3.6.2 伝統的建造物の被害の様子

浸水している中を自動車が走行して発生した横波によって、木製建具が破壊される被害が伝建地区周辺の建物において複数発生した。浸水時の車両走行の制限や、平時からの土のう袋等の備蓄を検討しておくことが必要である。

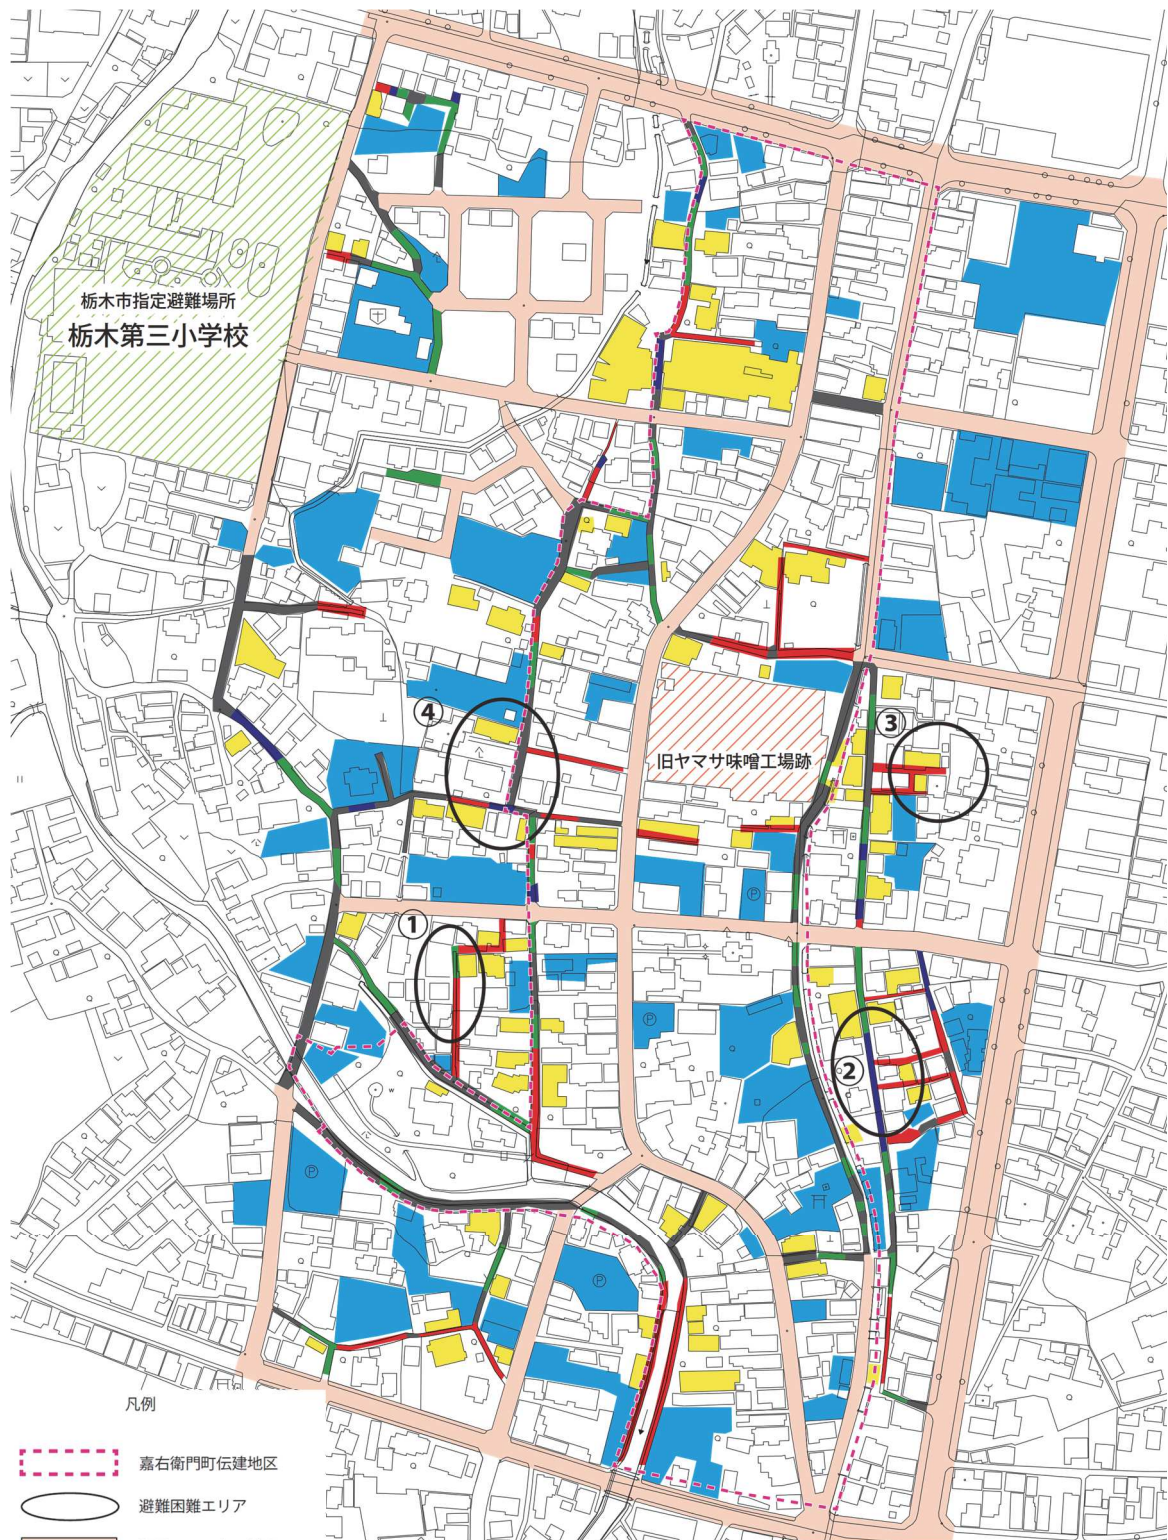
図 3.7.5 耐久性に不安を抱える建物と塀の倒壊による細街路の閉塞状況及び自主的な避難場所となり得る広場の分布

避難路となり得る 4 方向の道路すべてが塀や建物の倒壊によって閉塞する可能性がある。対策としては、寺の奥に隣接する広場まで到達することができれば大通りまでの避難が可能になることから、敷地境界に通り抜けができるように扉を設ける。

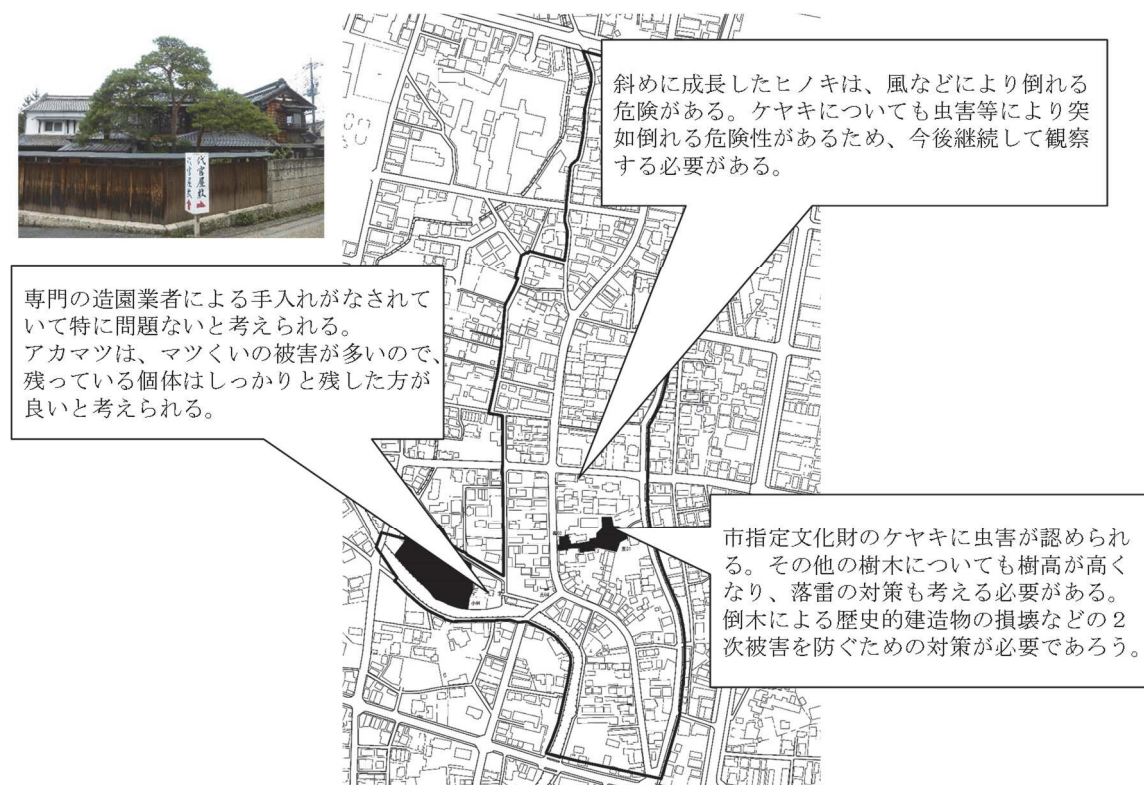
図 3.9.1 環境要素に対する調査結果

目視調査を行い、図3.9.1のようなことが確認された。伝建地区に植栽された樹木はそれほど多くはない。しかしながら、一部の樹木では、かなりの大木にまで成長しているが、手入れが不十分であるケースも見受けられる。また、それらの幾つかにおいては樹幹に腐朽菌が確認された。これらの植栽された樹木は、伝建地区の歴史的景観を構成する大事な要素であり、適切な管理が必要である。特に樹木サイズが大きくなった個体については、倒木した場合に、伝統的建造物の損壊をまねく恐れがあり、これらの環境物件に対しても適切な処置を行っていく必要がある。
