3. 災害復旧状況

3.1 道路・橋梁・河川・公園災害復旧事業

H27年9月関東・東北豪雨 災害・支援・復旧記録

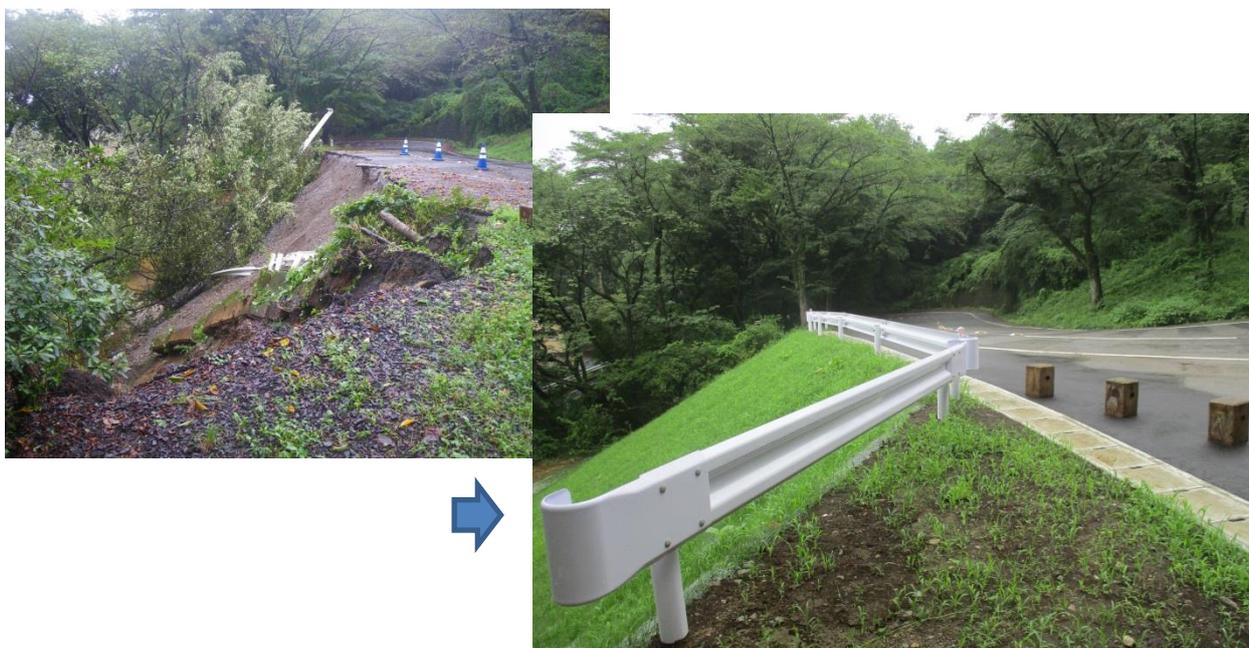
① 市道110号線（太平山・六角堂上）【国庫補助】

延長 L=30m,高さ H=6.5m 法面の崩落 ⇒ 盛土復旧完了

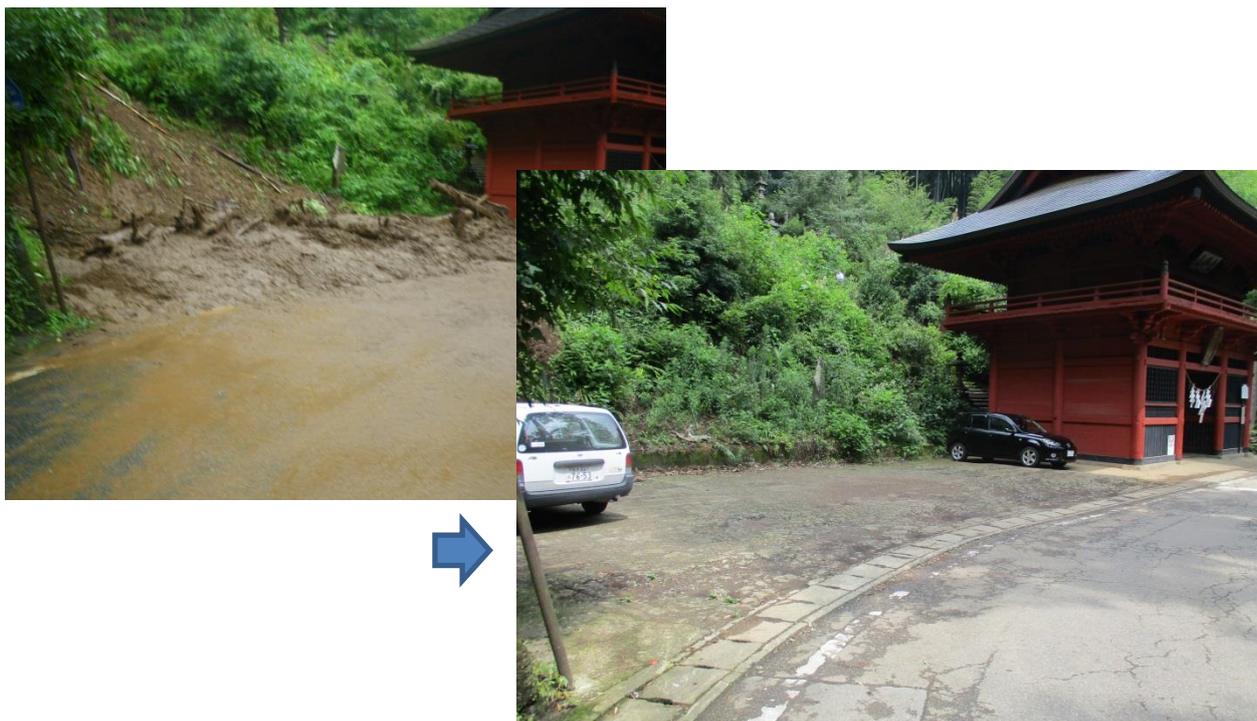
② 市道110号線（太平山・随神門脇）【市単独】

延長 L=20m,高さ H=10m 法面の崩落 ⇒ 土砂撤去完了

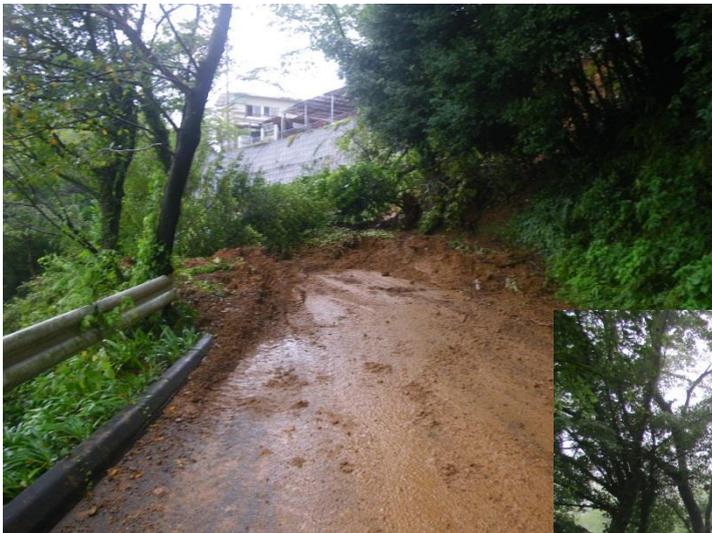
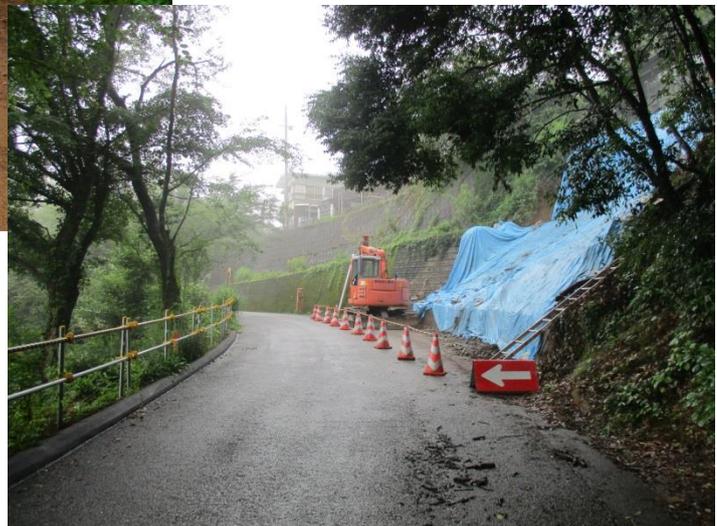
④ 市道D8号線（太平山・見晴）【国庫補助】

延長L=10m,高さH=6m 法面の崩落 ⇨ ブロック積復旧

（平成28年8月26日完成予定）

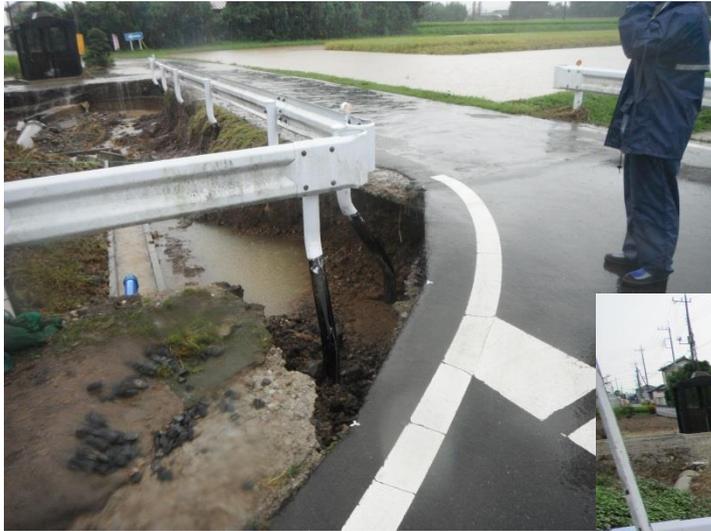
⑤ 市道C194号線（野中町）【市単独】

延長L=40m,高さH=1.5m 路肩崩れ・道路陥没 ⇒ 盛土復旧完了

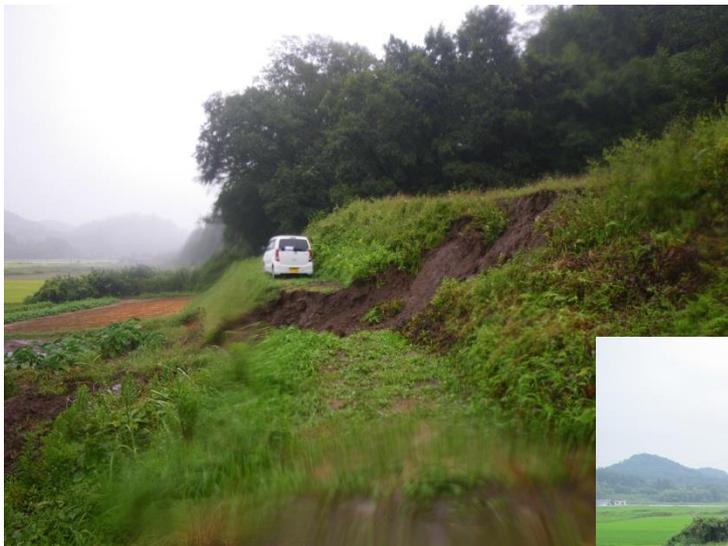
⑥ 市道D87号線（柏倉町）【市単独】

延長L=40m,高さH=6m 法面の崩落 ⇒ 盛土復旧完了

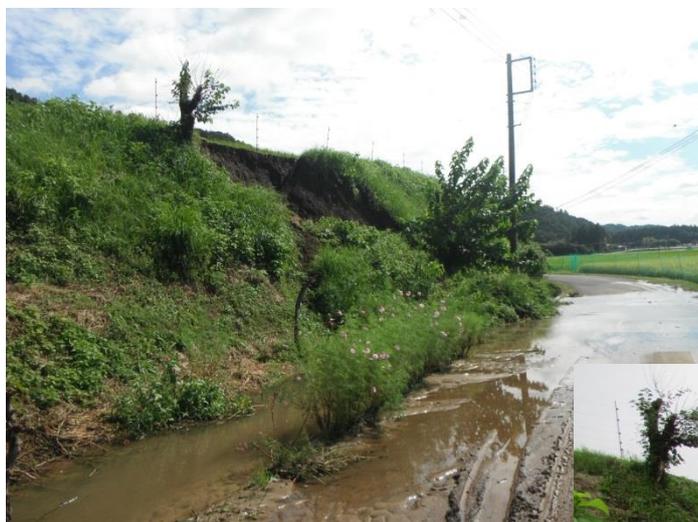
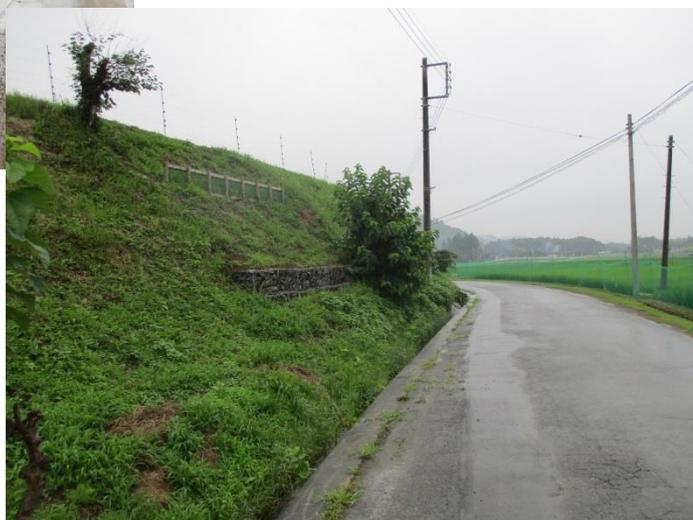
⑧ 市道243号線（大久保町）【市単独】

延長 L=5m,高さ H=3m 法面の崩落 ⇨ 盛土復旧完了

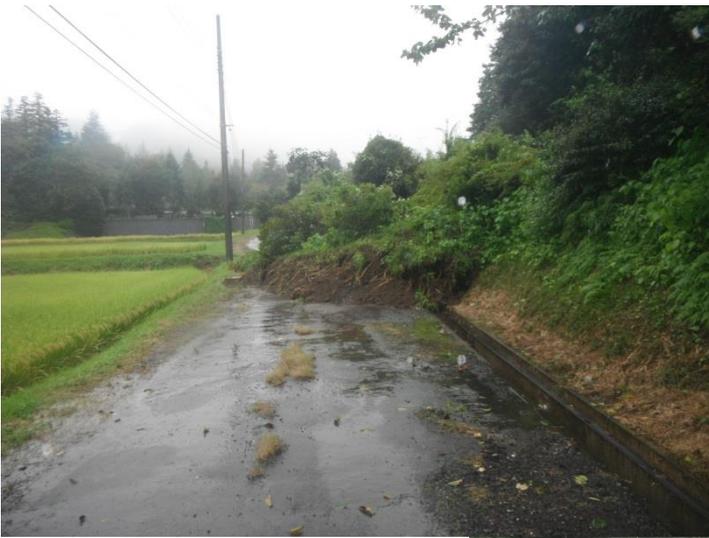
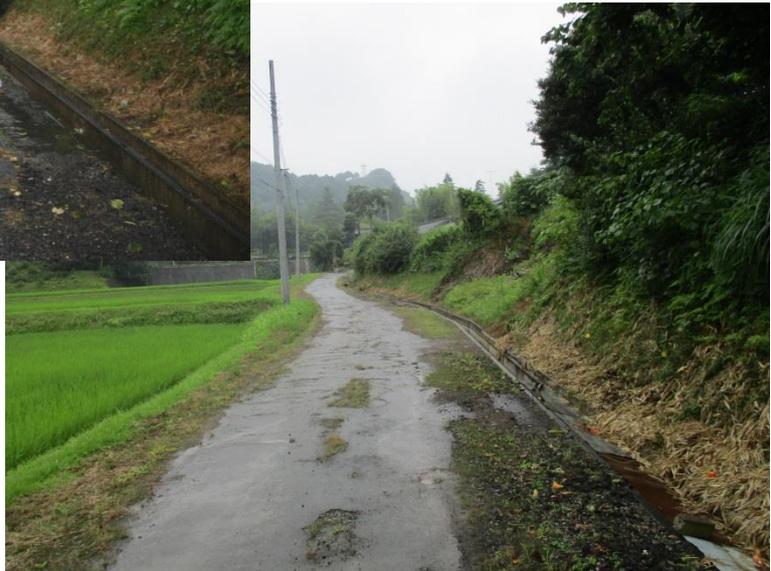
⑨ 市道C211号線（木野地町）【市単独】

延長L=3m,高さH=3m 法面の崩落 ⇨ 盛土復旧完了

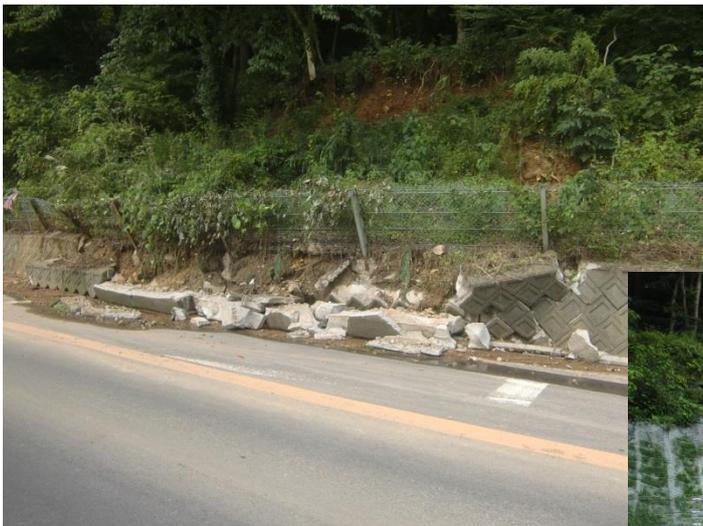
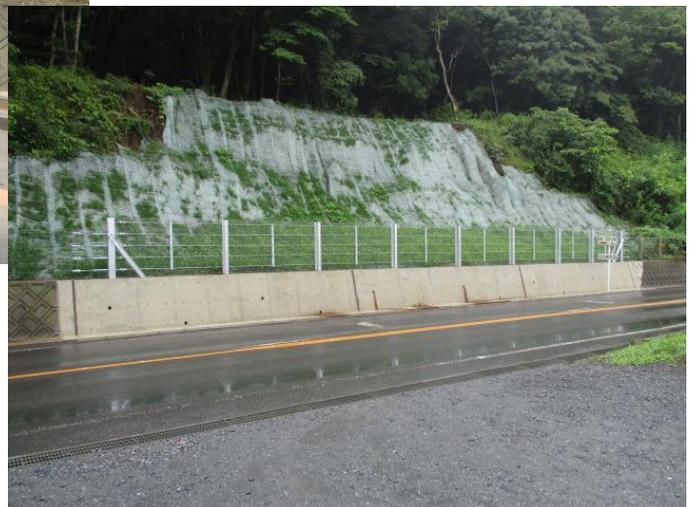
① 市道O197号線（西山田）【国庫補助】

延長L=24.7m,高さH=4m 法面の崩落 ⇨ 擁壁復旧完了

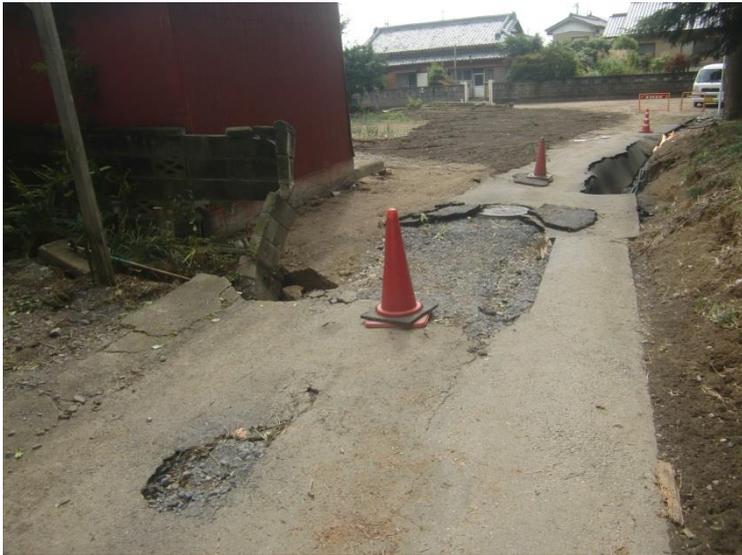
② 市道0358号線（蔵井）【市単独】

延長L=30m 道路陥没 ⇨ 舗装復旧完了

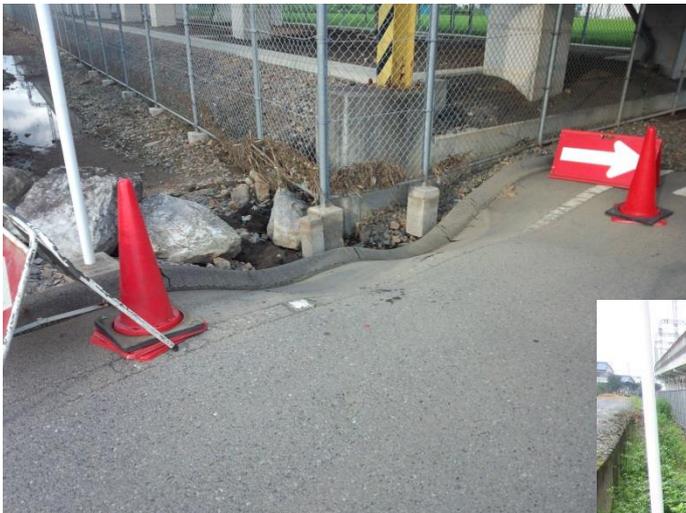
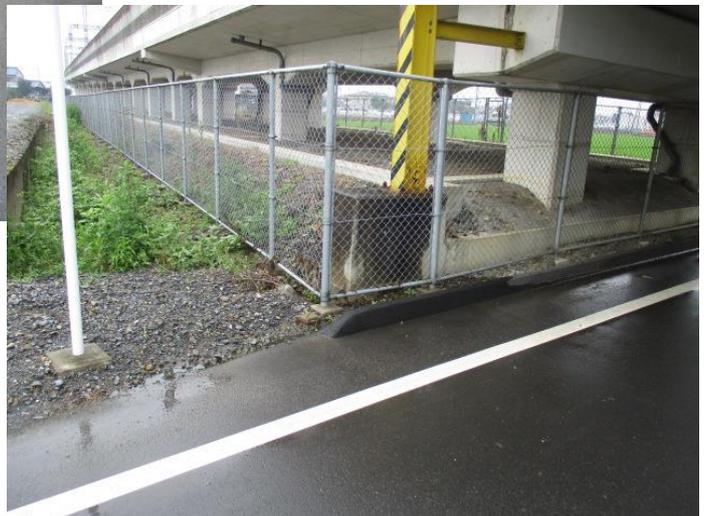
③ 市道0156号線（土与）【市単独】

延長L=5m 道路陥没 ⇨ 舗装復旧完了

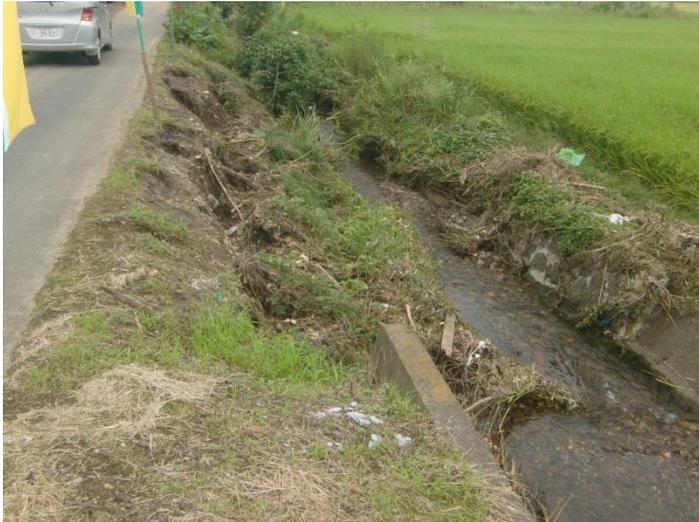
④ 認定外道路（西山田）【市単独】

延長 L=20m,高さ H=1m 法面の崩壊 ⇨ 盛土復旧完了

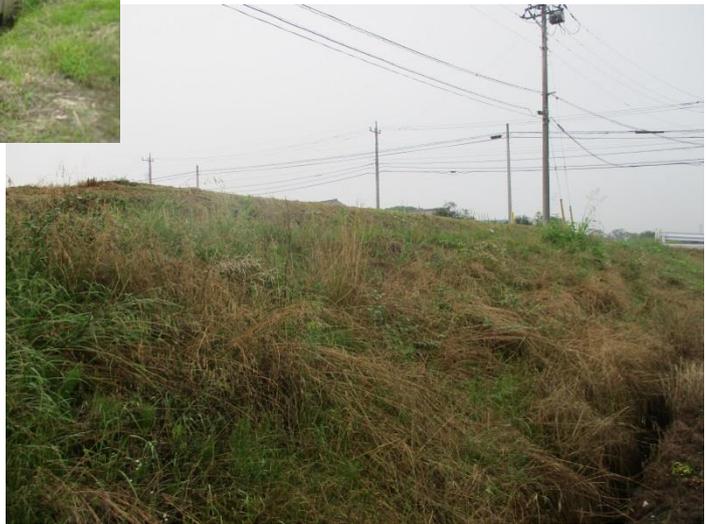
② 市道F3-254号線(富吉)【市単独】

延長L=30m,高さH=2m 路肩崩れ ⇨ 盛土復旧完了

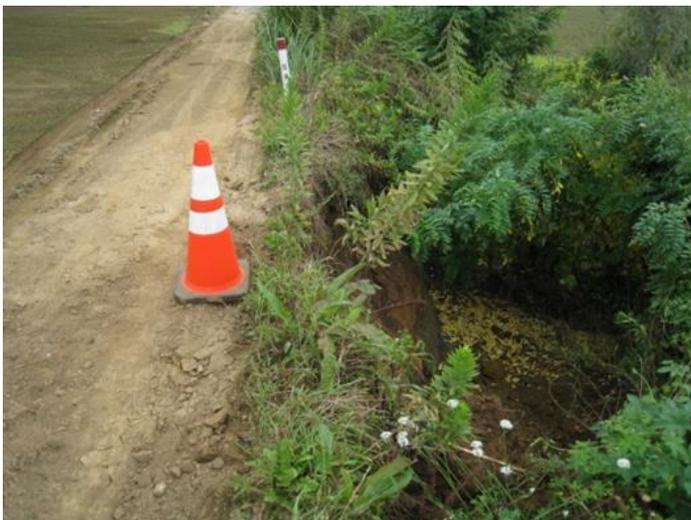
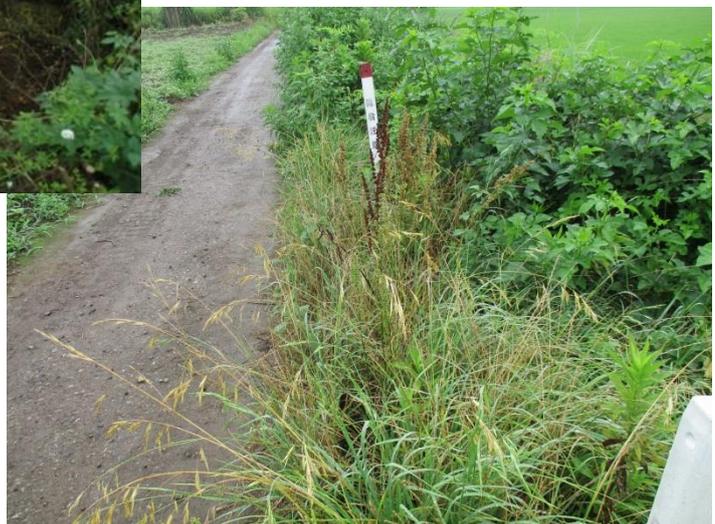
③ 認定外道路(甲)【市単独】

延長L=20m,高さH=1m 路肩崩れ ⇨ 盛土復旧完了

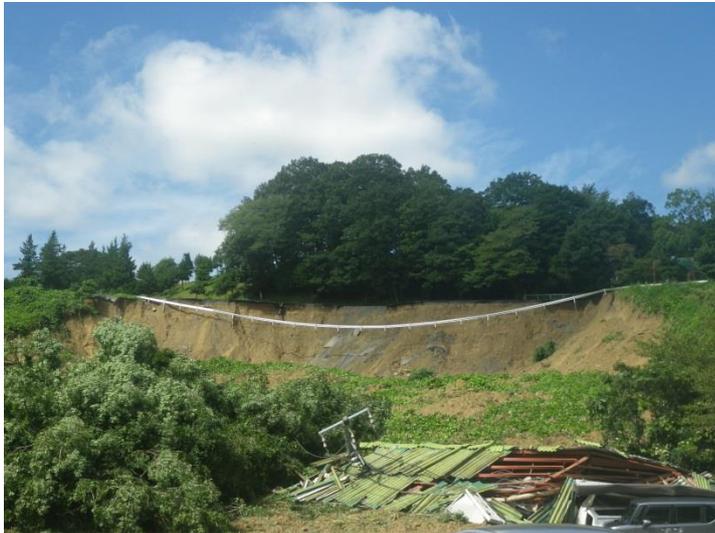
① 市道T③-214号線（臼久保）【国庫補助】

延長L=160m,高さH=20m 法面崩壊 ⇒ 盛土復旧

(平成28年10月27日完成予定)

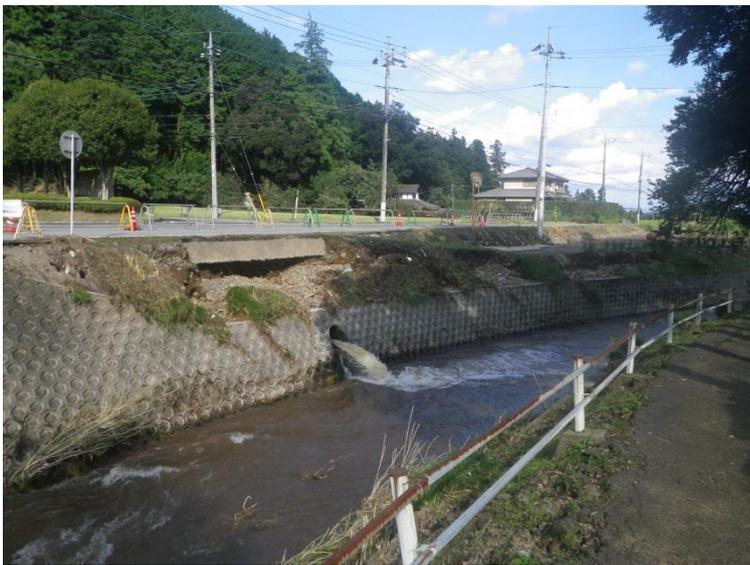
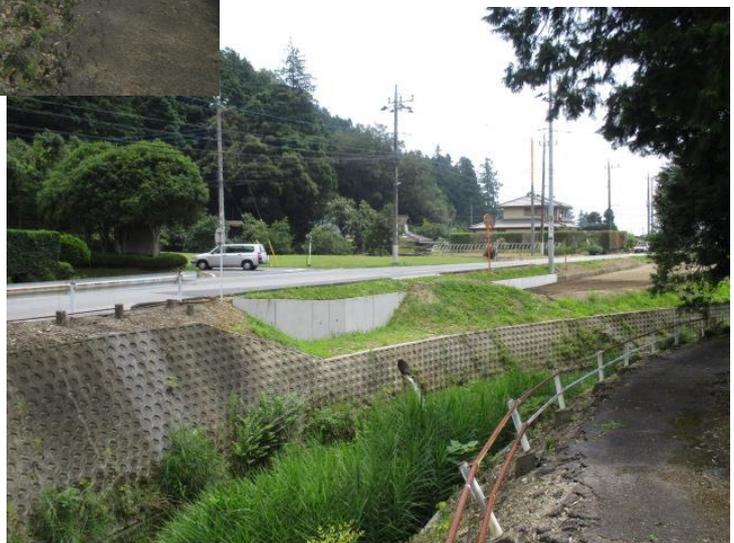
④ 市道T16号線（大柿）【国庫補助】

延長 L=30m,高さ H=2m 法面崩壊 ⇨ 擁壁復旧完了

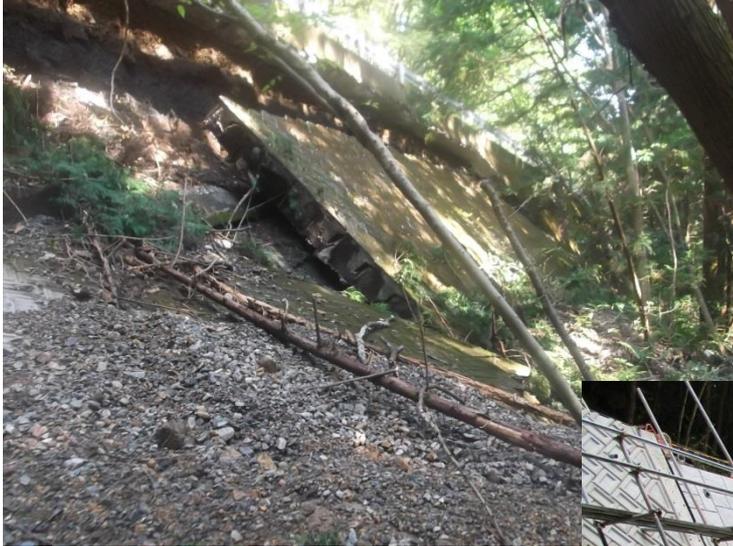
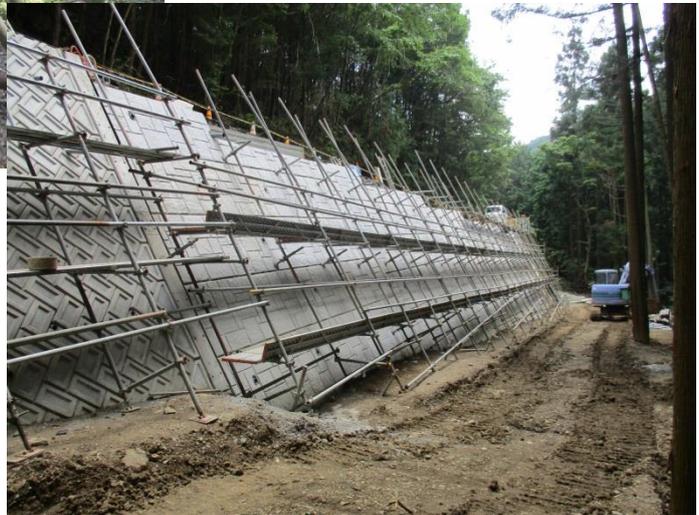
① 市道N1009号線（真名子）【国庫補助】

延長L=45m,高さH=6m 法面の崩壊 ⇒ ブロック積復旧

(平成28年8月15日完成予定)

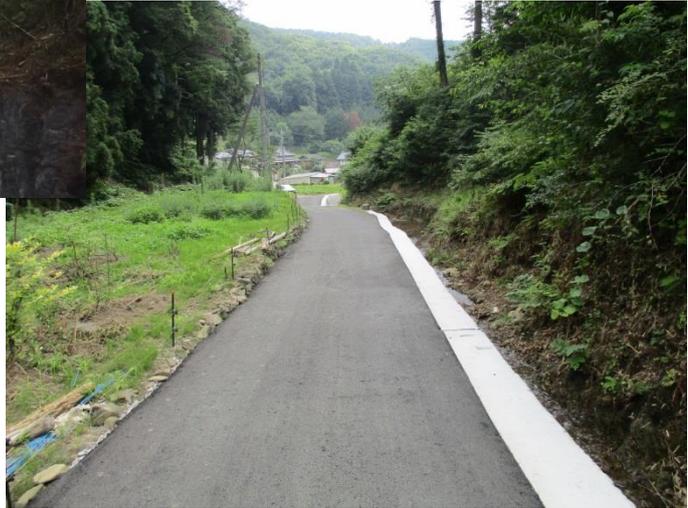
② 認定外道路（真名子）【市単独】

延長 L=75m, 高さ H=1m 路肩崩れなど ⇨ ブロック積復旧完了

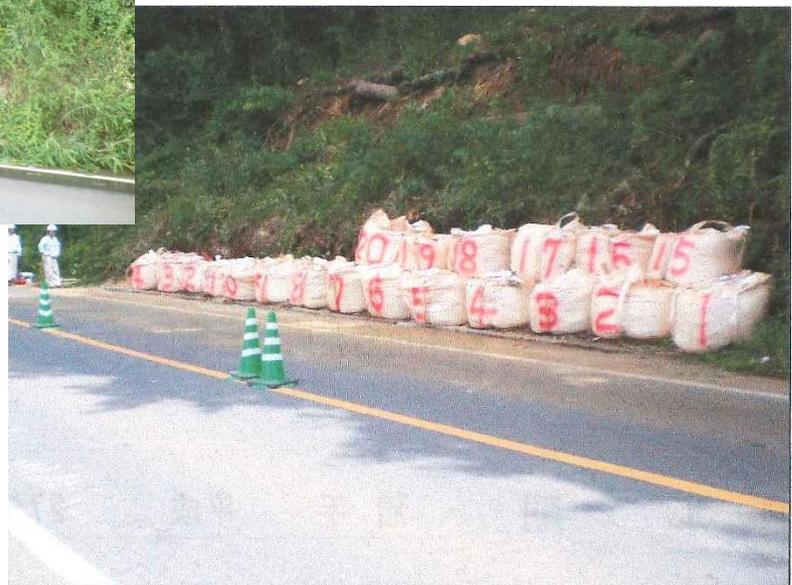
① 市道 1324 号線（三谷）【市単独】

延長 L=20m, 高さ H=5m 土砂崩れ ⇨ 土のう積復旧完了

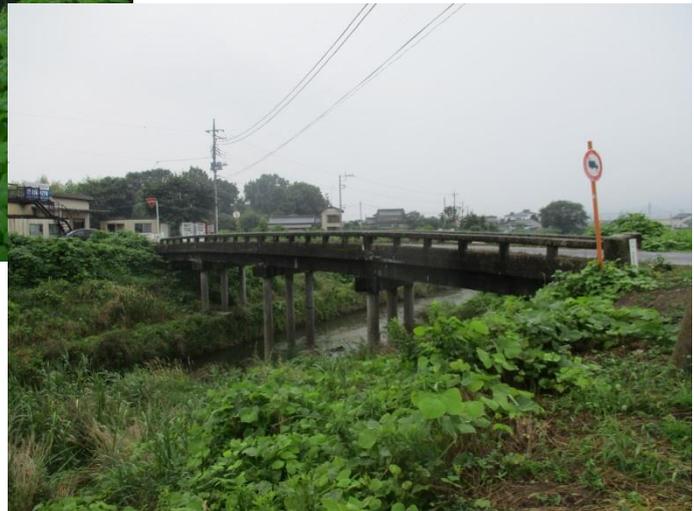
① 永宮橋（市道233号線 赤津川 野中町）【市単独】

延長L=33.4m,幅員=4.0m 橋桁に一部ずれ ⇒ 根固復旧完了

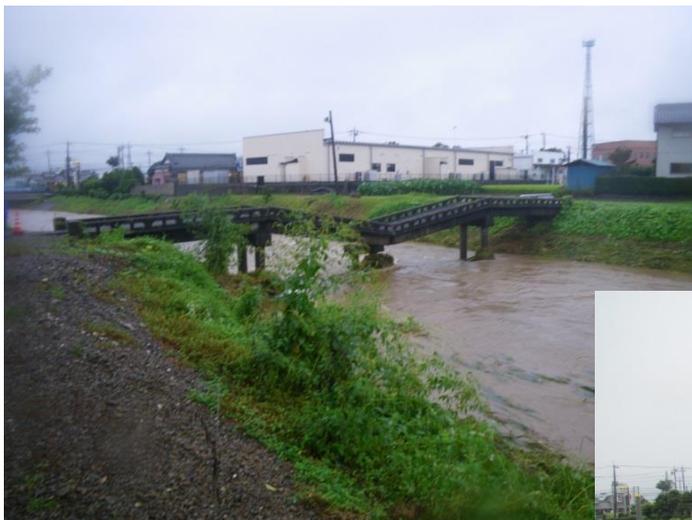
② 田原橋（市道C176号線 赤津川 野中町）【市単独】

延長L=27.6m,幅員=2.5m 橋桁がV字に沈下 ⇒ 撤去完了

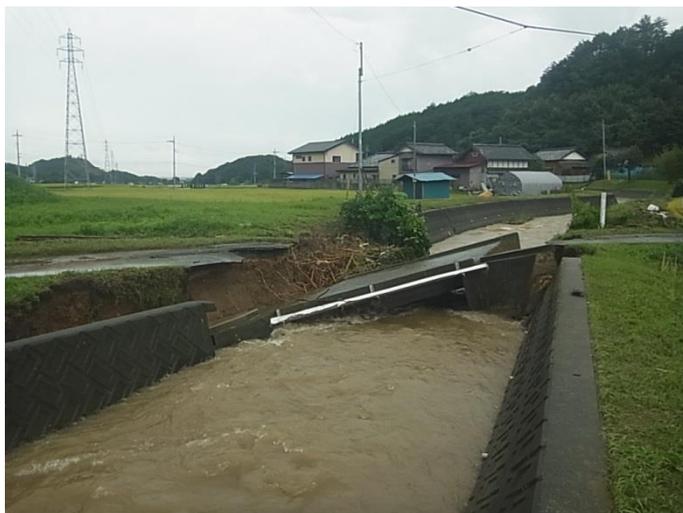
④ 橋名なし（認定外道路 藤川 柏倉町）【市単独】

延長L=4.1m,幅員=3.0m 橋台、橋桁の崩落 ⇨ 架替復旧

（平成29年3月完成予定）

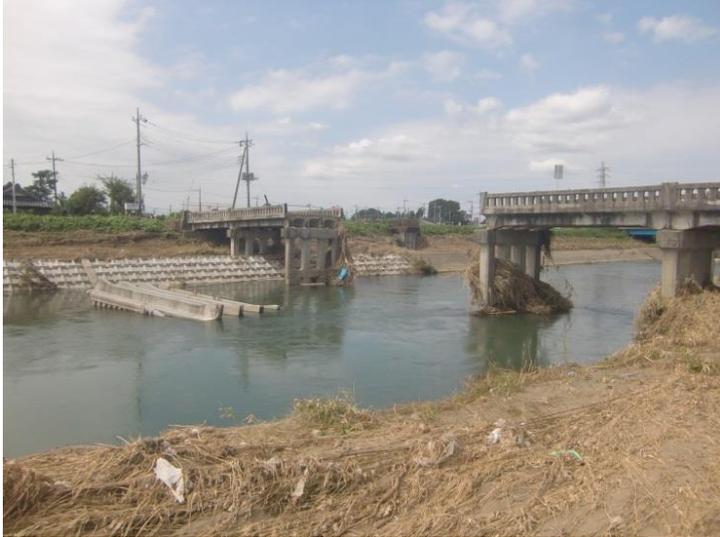
① 千部橋（市道O146号線 永野川 西水代）【国庫補助】

延長L=17.1m,幅員=5.9m 橋の一部落橋 ⇨ 落橋部分の架設復旧
(平成29年3月完成予定)

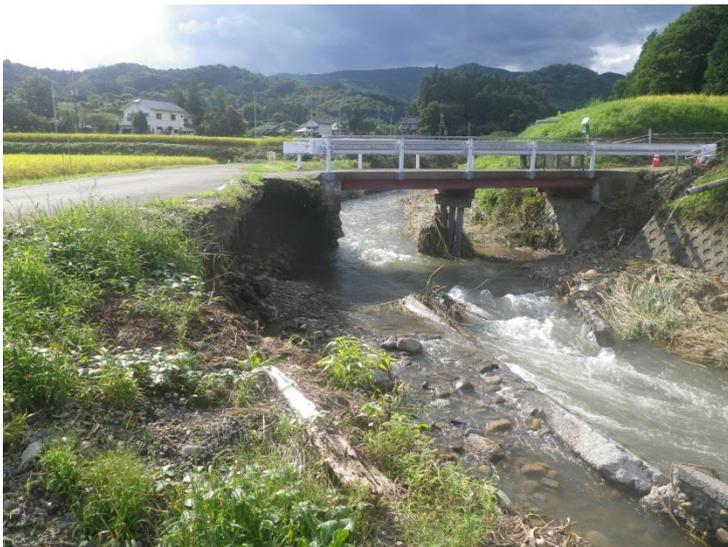
① 271-2号橋（市道T③-271号線 逆川 大柿）【国庫補助】

延長L=9.3m,幅員=4.7m 護岸崩落、橋台周辺の洗掘 ⇨ 架替復旧
(平成28年10月7日完成予定)

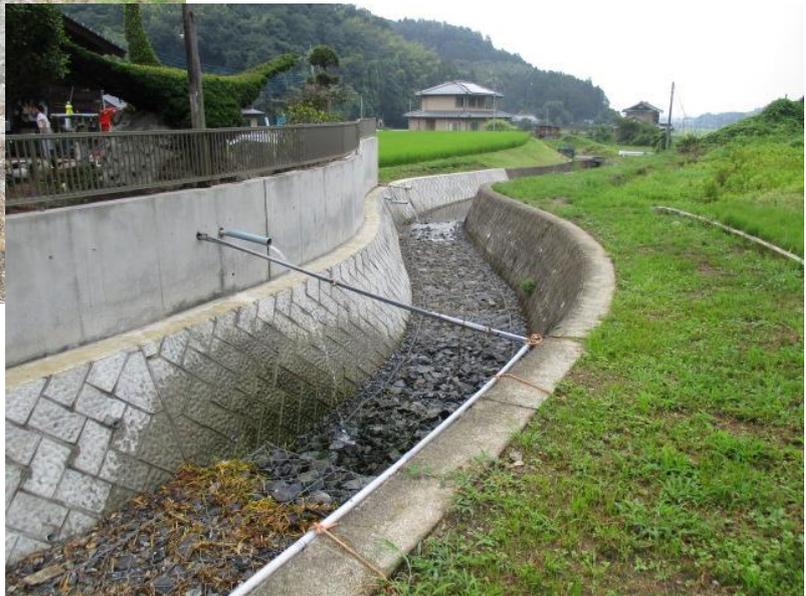
① 普通河川（大沢川 志鳥町）【国庫補助】

延長L=70m,高さH=2m 護岸崩れ ⇨ ブロック積復旧完了

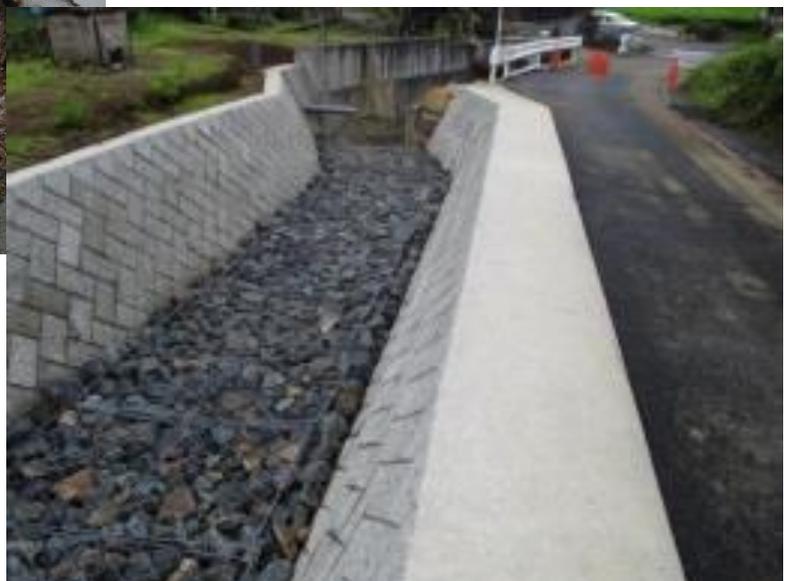
② 普通河川（大沢川 上流、志鳥町）【国庫補助】

延長L=19m,高さH=3m 護岸崩れ ⇨ ブロック積復旧完了

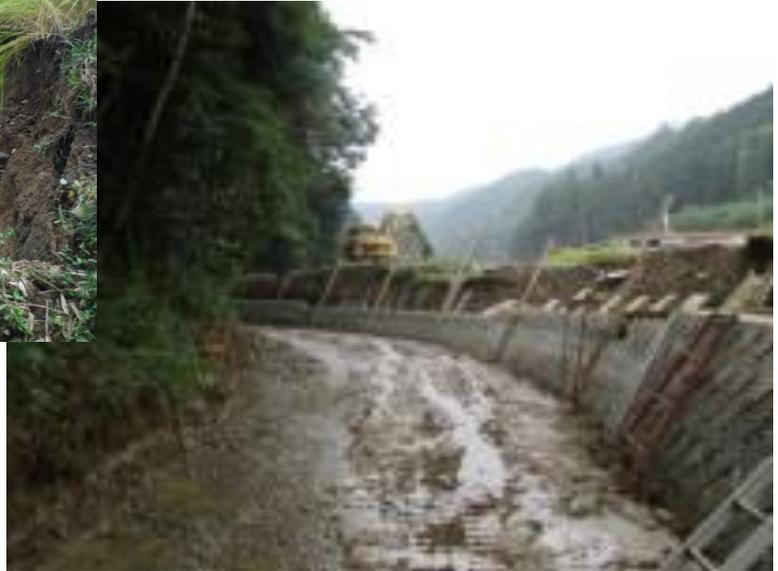
③ 普通河川（柏倉川、柏倉町）【国庫補助】

延長 L=110m,高さ H=3.5~4.0m 護岸崩れ ⇨ ブロック積復旧
(平成 28 年 7 月 29 日完成予定)

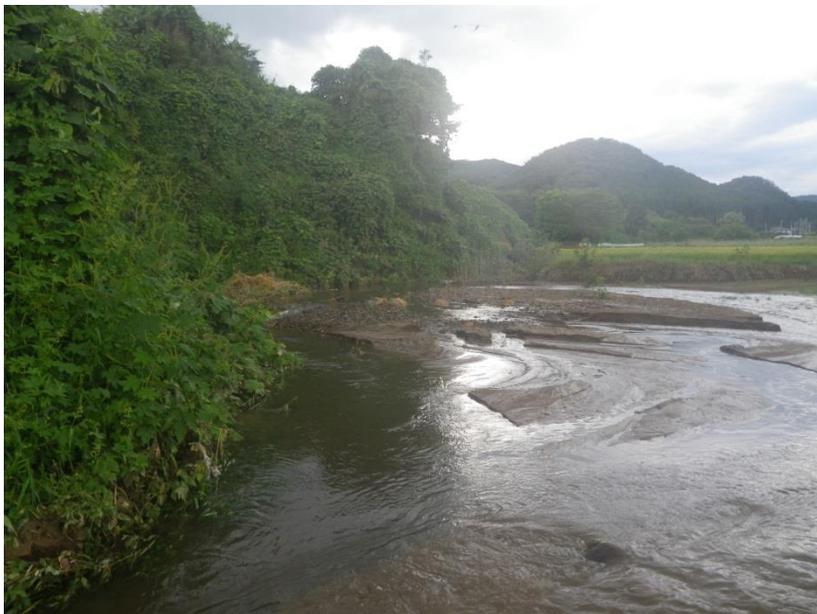
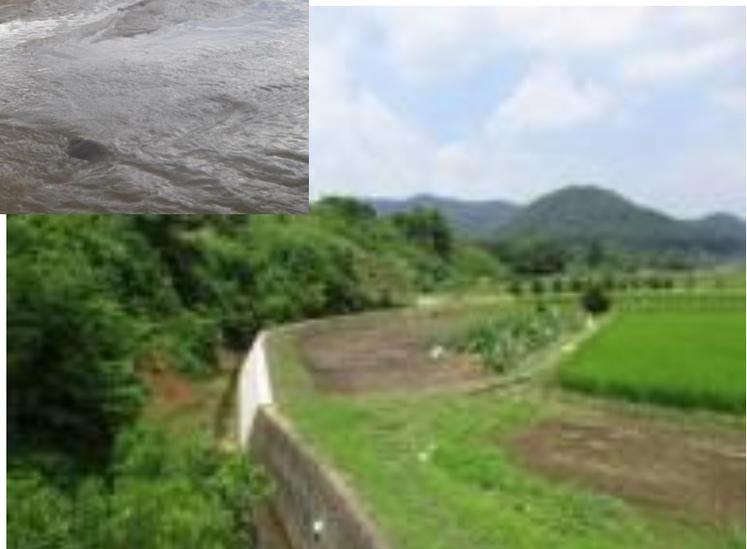
① 普通河川（磯の坂川、大柿）【国庫補助】

延長 L=167m,高さ H=1.3m 護岸崩れ ⇨ ブロック積復旧完了

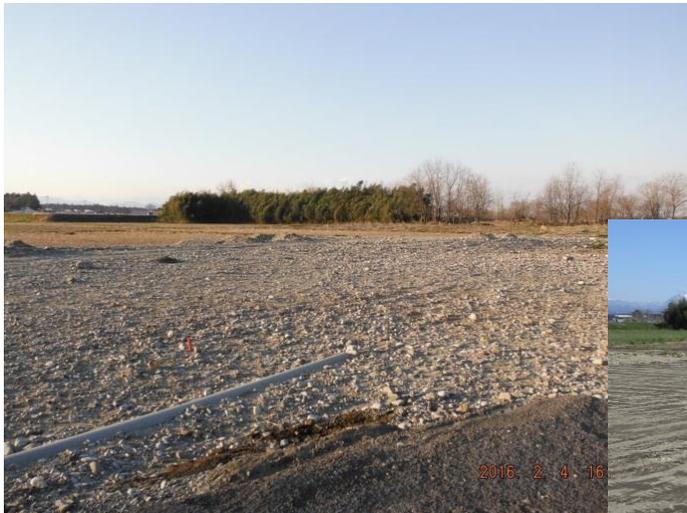
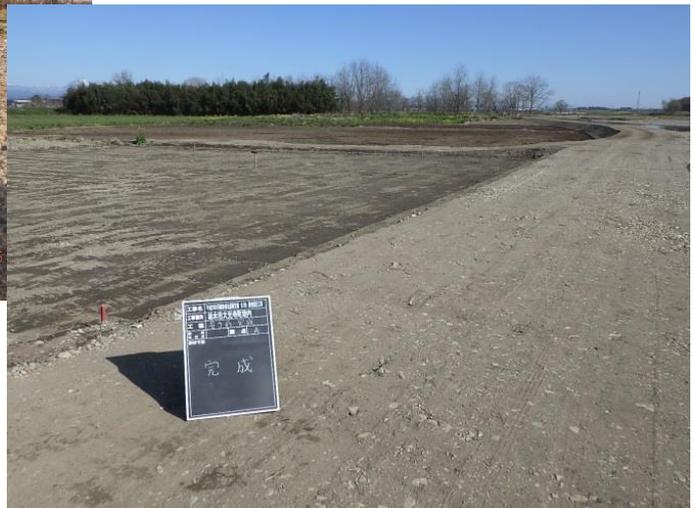
土砂流入、畦畔崩土等被害31箇所 ⇒ 復旧工事
土砂流入（大光寺町）

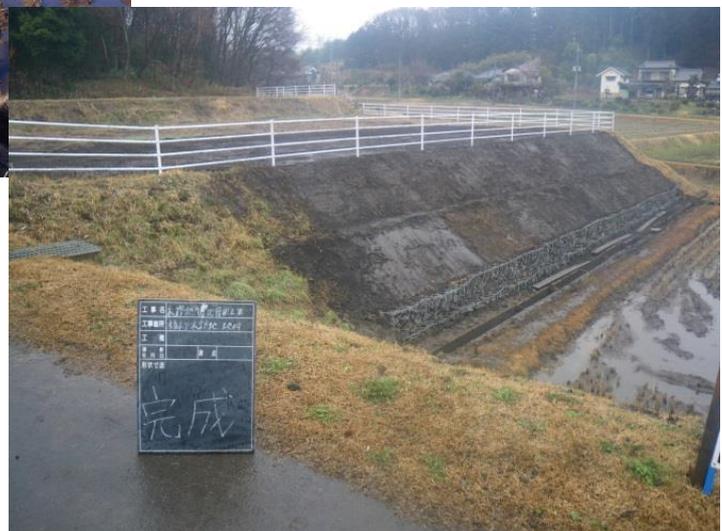
畦畔崩土（木野地町）

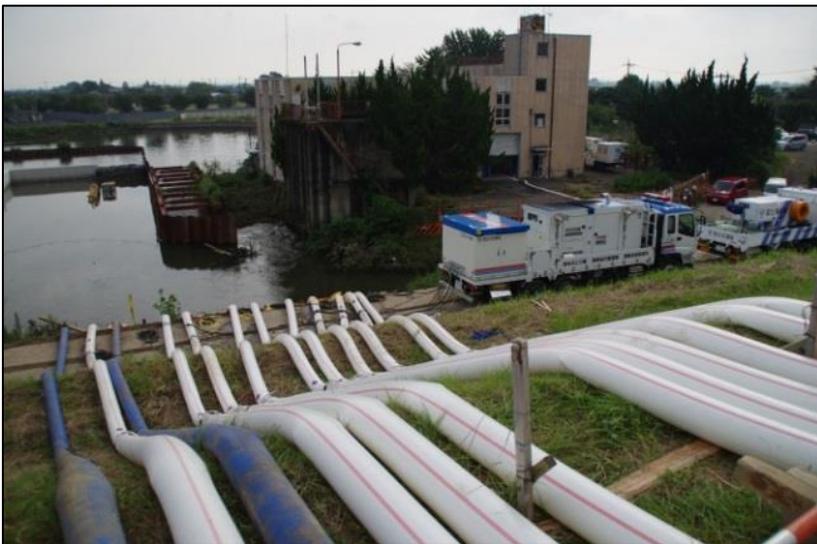
ポンプ車両による排水作業

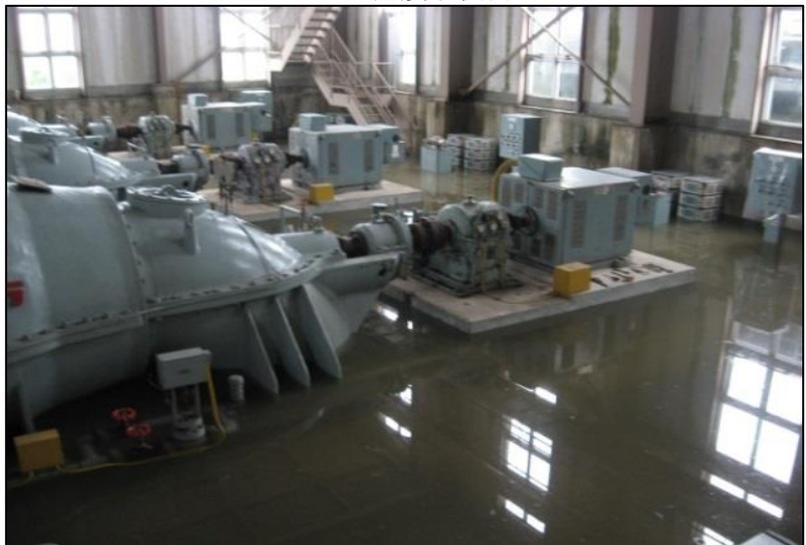
ポンプ室内浸水状況

- ・施設の経年化等により、既存の排水機場運転操作マニュアルの内容について、現状に即さない部分がある。また、関係職員の人事異動があるので、万全の体制を取れるように業務の引継ぎが必要となる。

- ・操作マニュアルを具体的で平易なものに改訂するとともに、従事する職員については平時より運転操作講習を実施する。

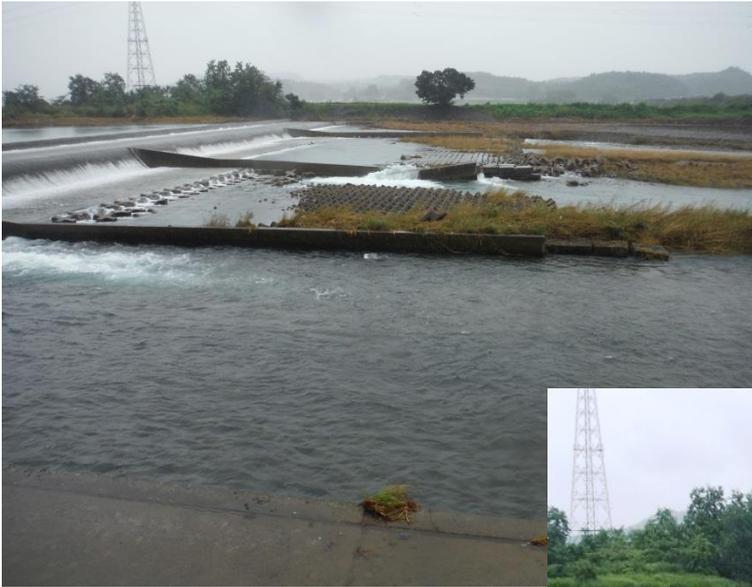
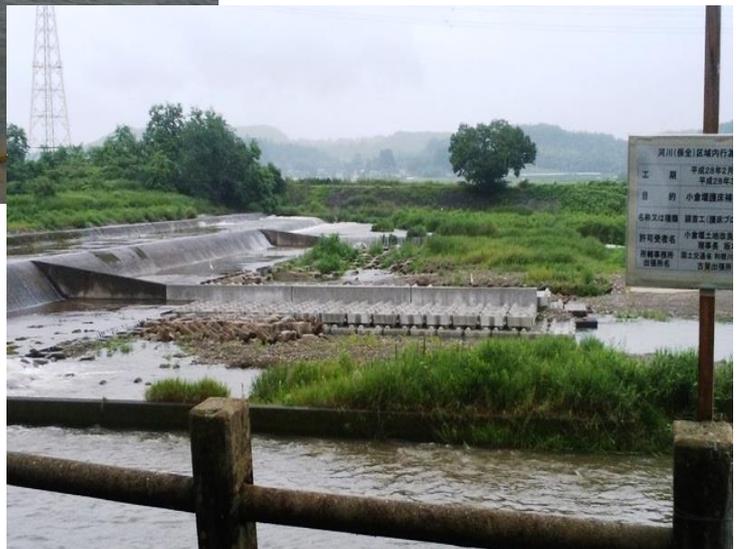
③小倉堰（西方町本城）

- ① 一級河川の河川区域内にある堰であり、堤防の一部も崩壊していたため、所管が不明確となり初動に影響を与えた。
- ② 小倉堰は、市境であり管轄が様々な機関にまたがるため、復旧事務が複雑であった。

- ① 堤防崩壊箇所が堰の河川占用区域内であれば占有者の所管となるため、改良区及び県土木事務所へ連絡確認を迅速に行い、所管を明確にして対応にあたる。
- ② 関係機関との連携を密にして、迅速に対応をする。

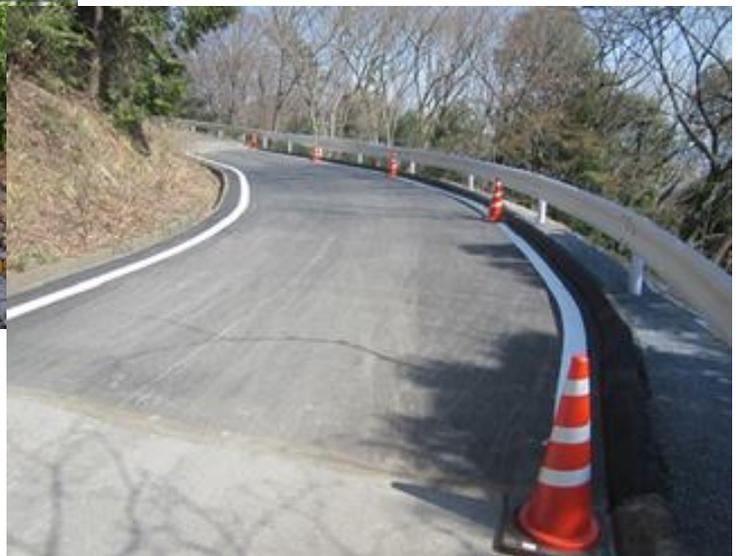
① 林道西山田線 道路崩落（大平町西山田）

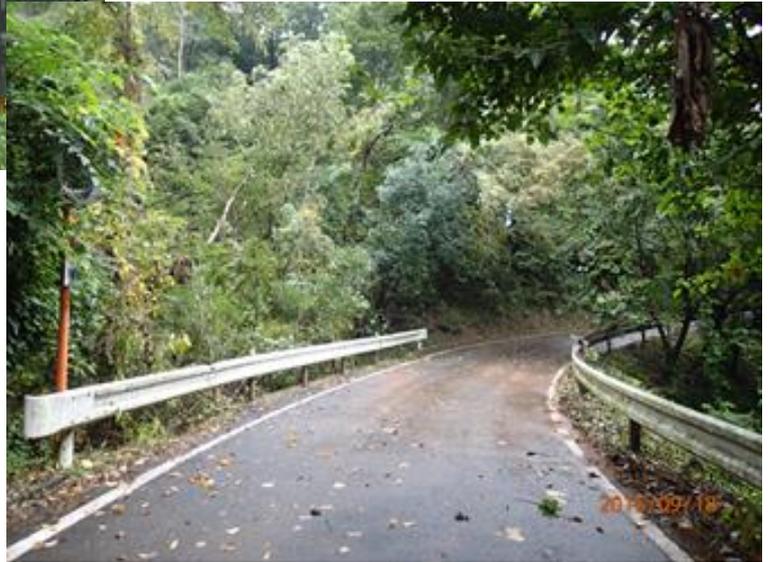
② 林道下皆川線 倒木 (大平町下皆川)

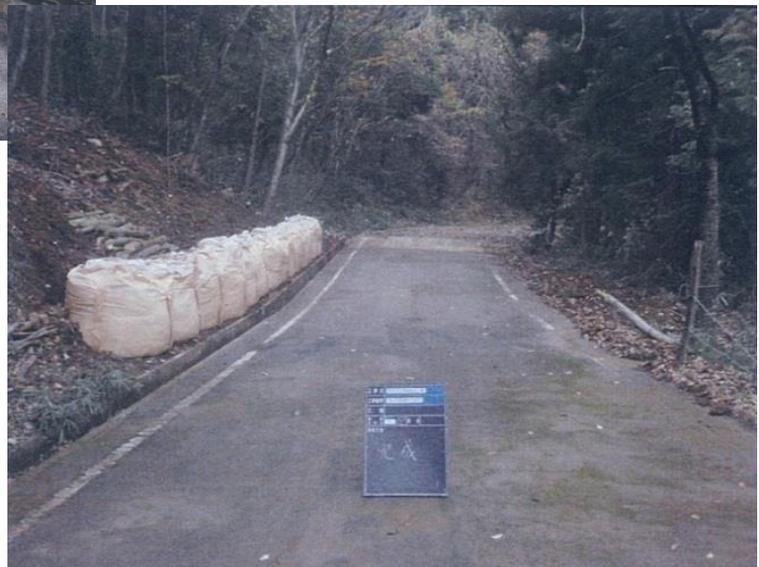
③ 林道木の西線 法面崩落 (都賀町木)

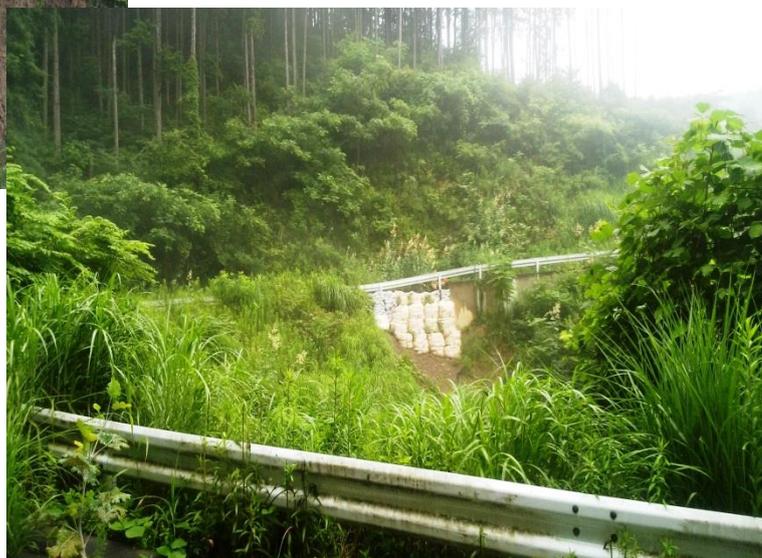
④林道真上男丸柏木線 法面崩落（西方町真名子）

- ① 今後、ドローンを使った被害確認も必要になる。
- ② 大災害の復旧工事については市内至る所で行っているため、地区で工事の優先順位をつけ、順を追って行って復旧工事を行った方がトラブル回避になる。
- ③ 計画的に補修等を実施し、適切な管理を行う。また、林道に隣接する土地所有者に、樹木等の管理を依頼する。
- ④ 林道真上男丸柏木線は、被害当日の巡回が困難なため、通常管理を徹底し、被害発生を未然に防ぐ。

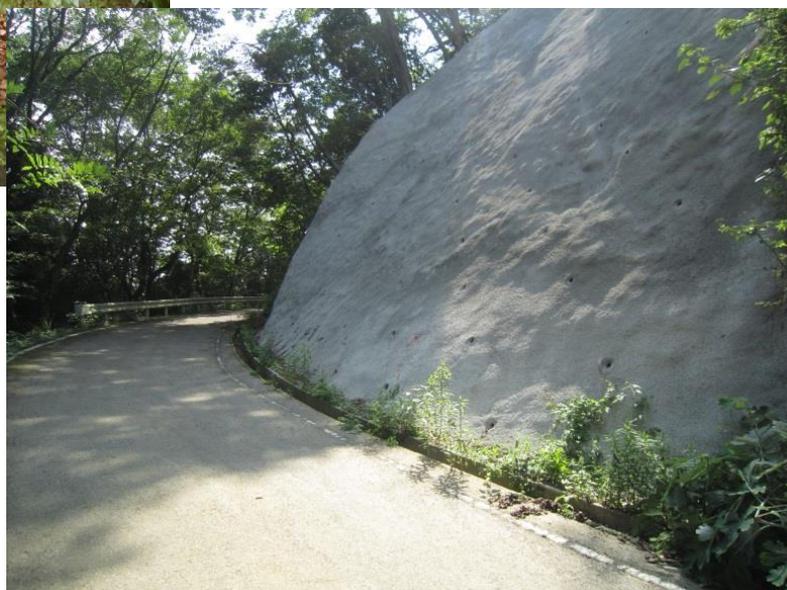
⑤林道山中広戸線 法面崩落（岩舟町小野寺）

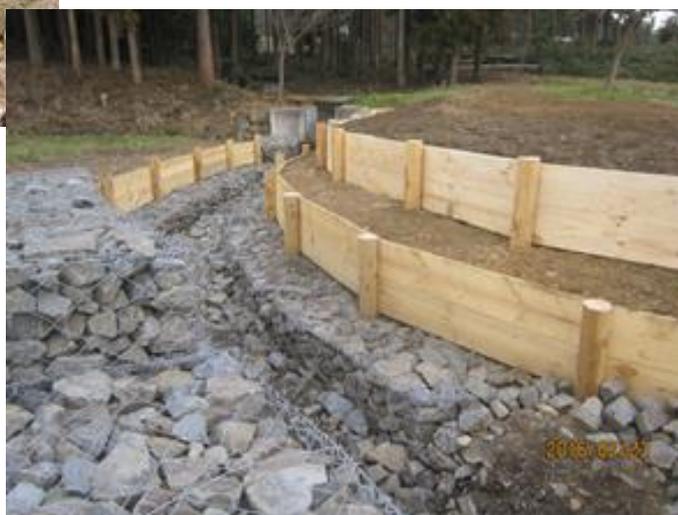
① 天王沢 土砂流入（大平町西山田）

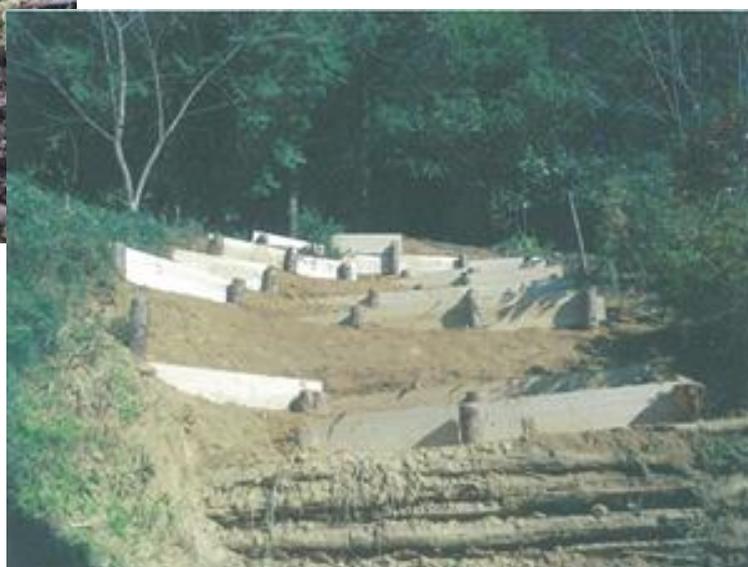
② 林地土砂崩れ（大平町西山田）

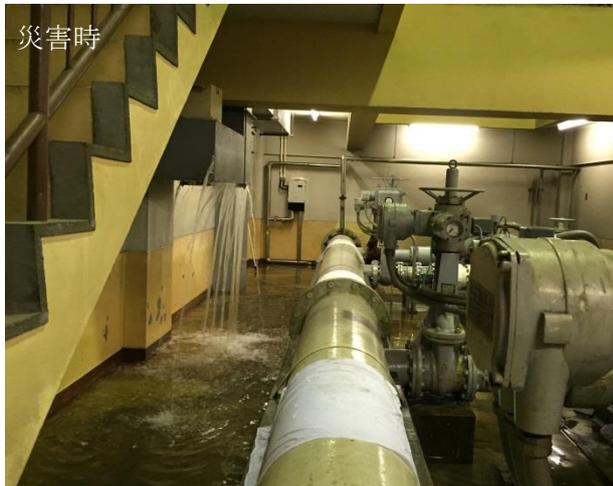
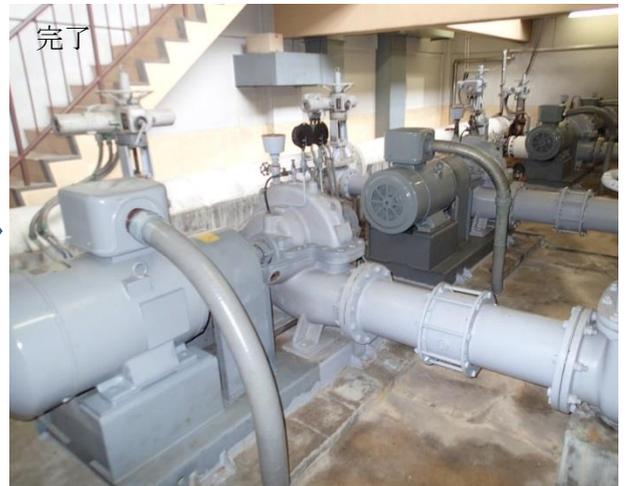
① 菌部浄水場（施設冠水によるポンプ故障）【市単独】

施設冠水によるポンプ故障⇒9月11日修繕復旧

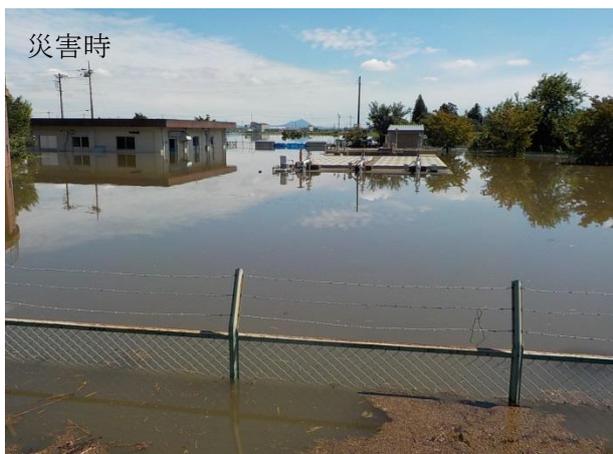
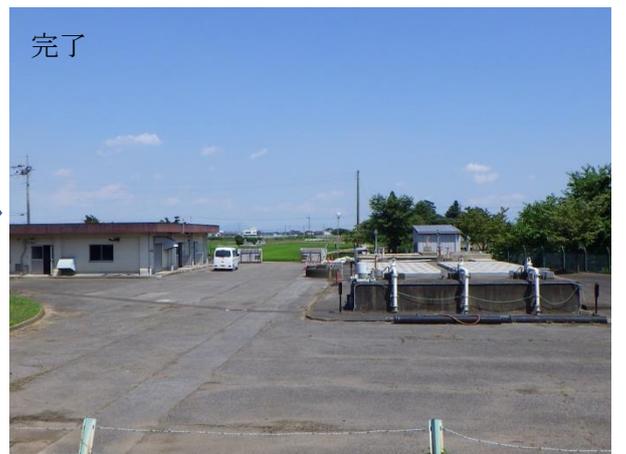
② 藤岡蛭沼浄水場

施設冠水による受電施設ポンプ故障により赤麻、大前、三鴨、部屋地区 2,000 戸
7,000 人が断水

⇒9月10日 佐野市・大平・岩舟との水道連絡管による送水開始

⇒9月13日 応急復旧（全給水区域応急給水開始）

- ポンプや発電機等の機器類や高圧受電盤、配水ポンプ盤、計装盤等の盤類を水没した水面より上に嵩上げすることにより、同様の被害が発生した場合に備える。
- 浄水場間のネットワーク化を推進することにより、断水や減水の状況を改善することができる。

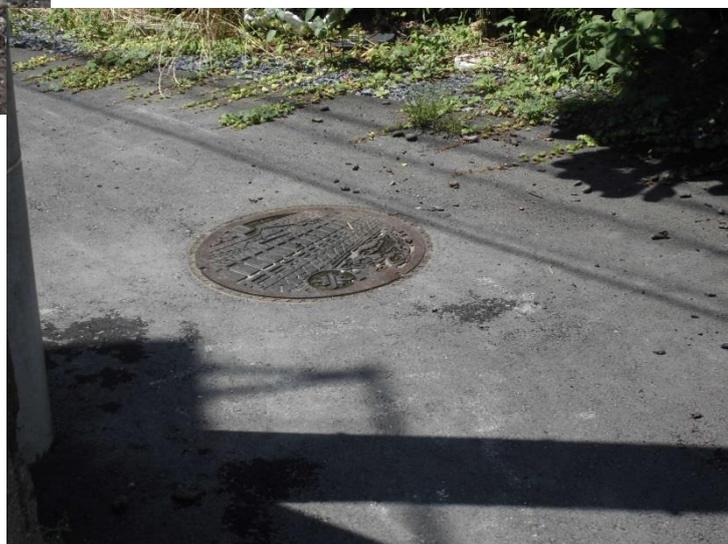
② 公共下水道マンホール蓋損壊【市単独】

巴波川溢水によるマンホール損壊⇒修繕復旧
