3. 災害復旧状況

3.1 道路・橋梁・河川・公園災害復旧事業

H27年9月関東・東北豪雨 災害・支援・復旧記録

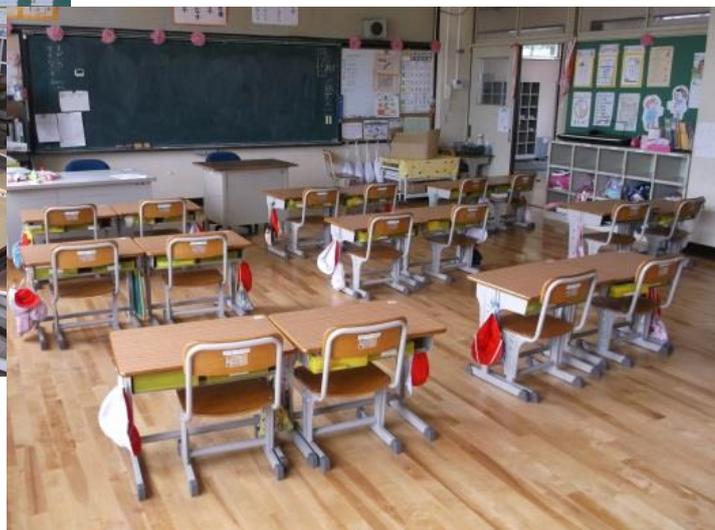
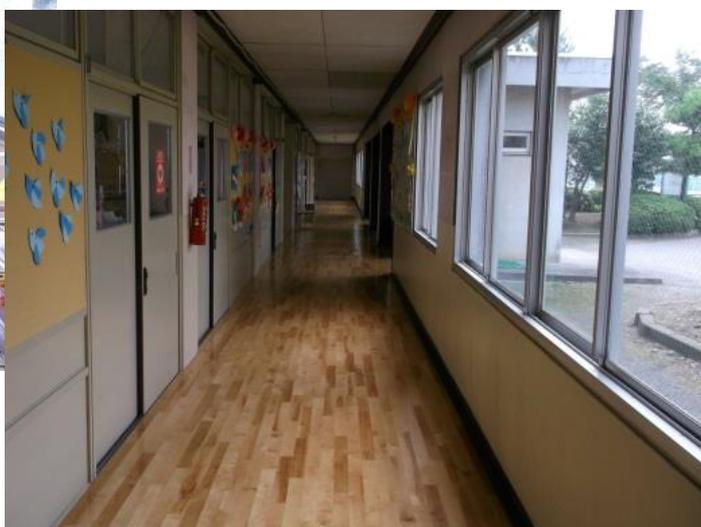
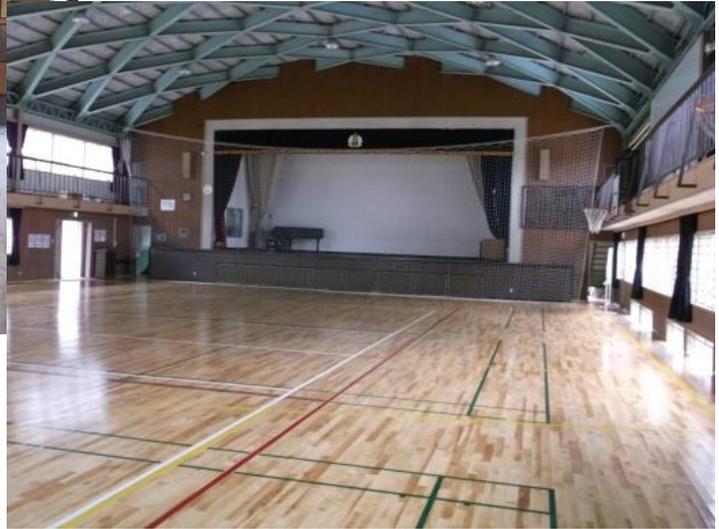
⑤ 部屋小学校【国庫補助】

校舎1階が床上浸水などにより9月15日から藤岡第二中学校にて授業再開⇒修繕復旧により、10月19日（月）から部屋小学校にて授業再開

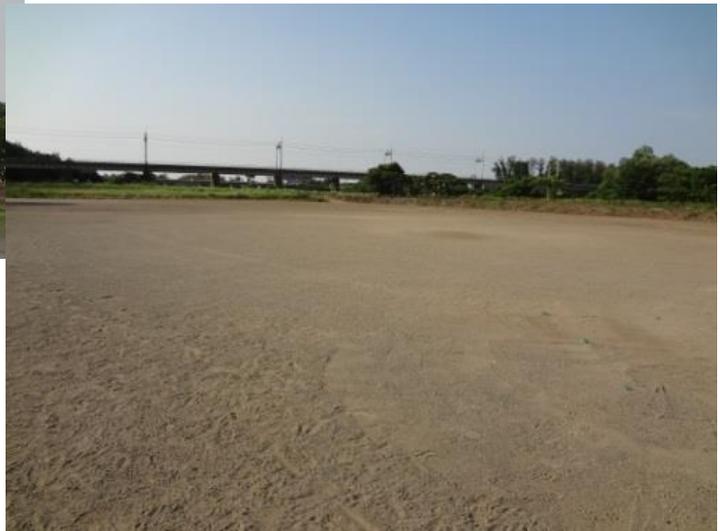
ア 柳原河川敷運動場【市単独】

思川の増水により、河川進入道路の土手の一部が崩れ、運動場へ土砂が流入し冠水した。運動場には砂利及び粘土質の土砂が堆積し、一部が浸食された。⇒復旧工事

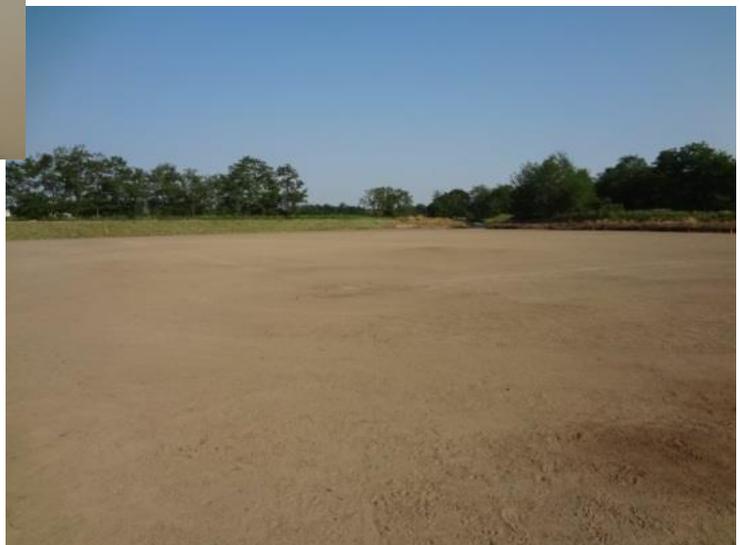
イ 大光寺河川敷運動場【市単独】

思川の増水により、河川進入道路の土手を越えた土砂が流入し、運動場全域が冠水し水没した。運動場には砂利及び粘土質の土砂が大量に堆積し、一部が浸食された。⇒復旧工事

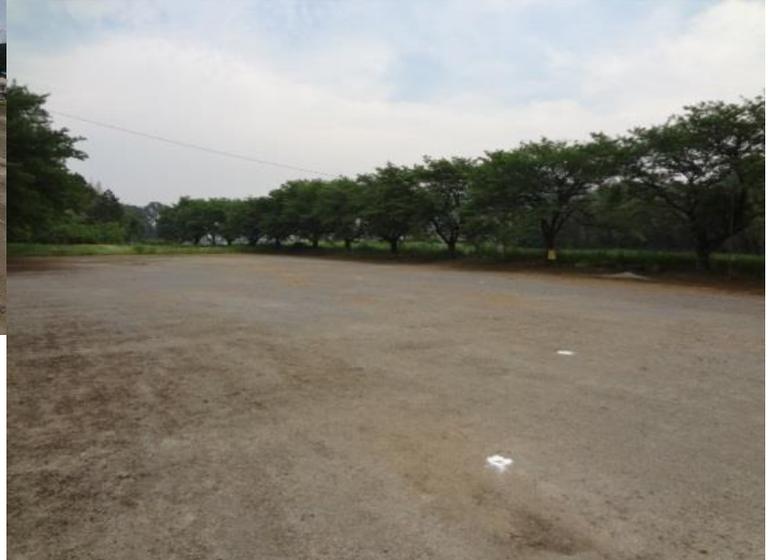
ウ 尻内河川敷運動場【市単独】

運動場北東の用水路が溢れたため、運動場内に大量の泥水が流入し、運動場が広範囲にわたって浸食された。⇒復旧工事

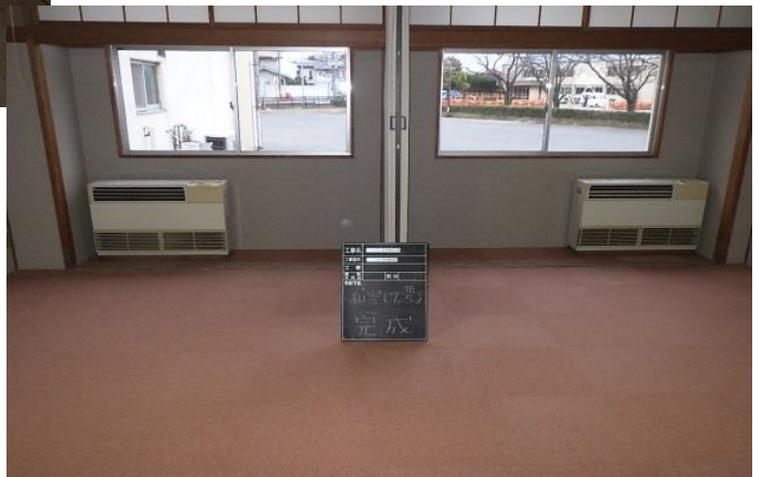
才 部屋地区公民館、出張所

床上浸水⇒修繕復旧 9月 14 日から出張所窓口再開、9月 24 日から公民館再開

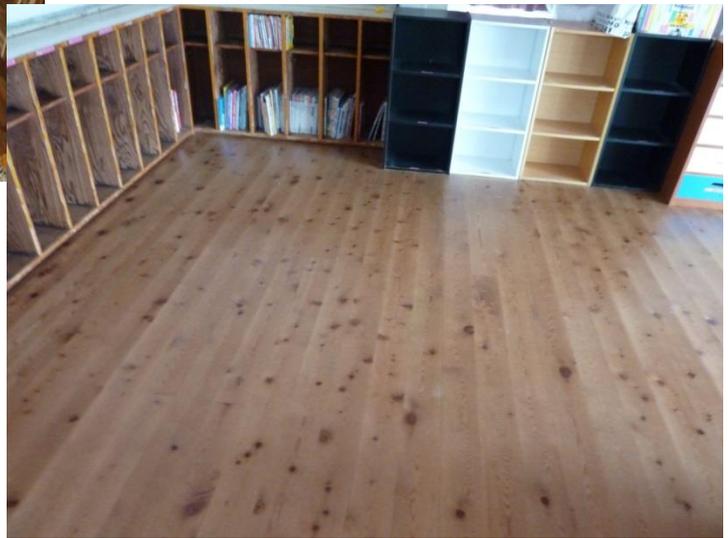
① いりふね保育園【市単独】

床上浸水により、はこのもり保育園で保育実施⇒修繕復旧により、9月29日から保育を再開
