平成 28 年度 市有地試掘調査業務 その 1

試掘結果調書

調査箇所 栃木市河合町地内

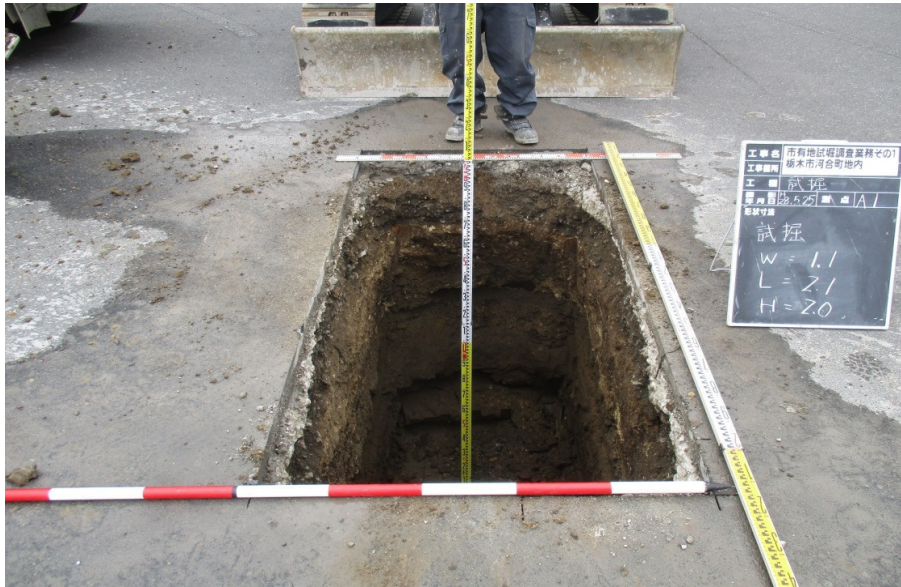
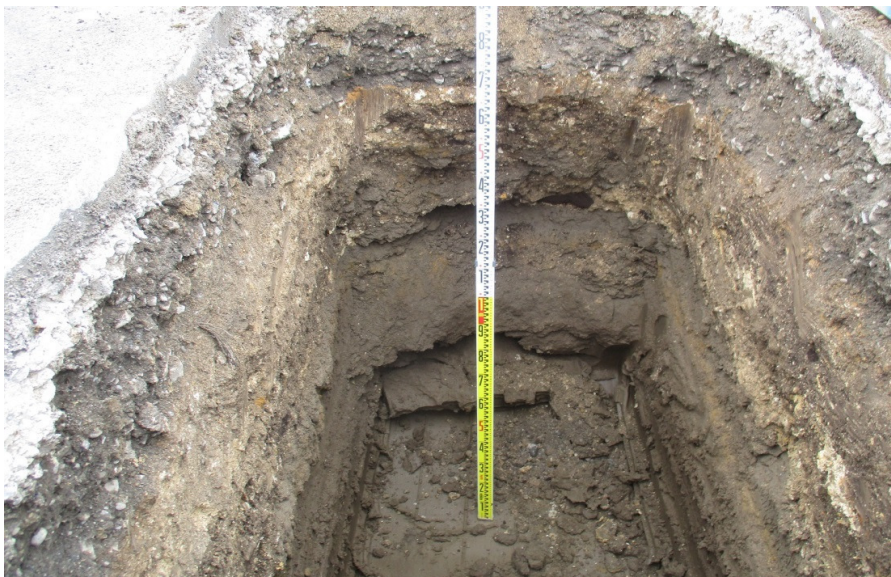
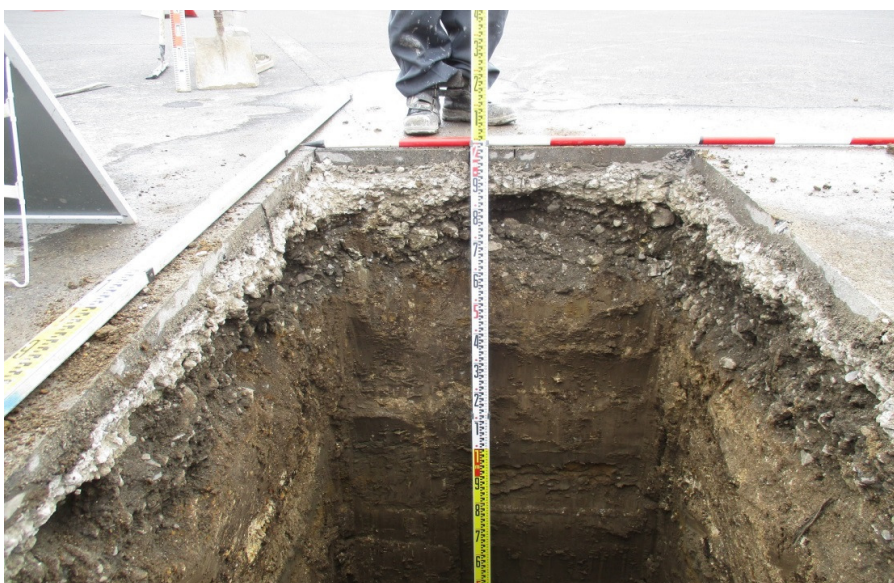
調査箇所 A1

調査箇所	A-1
調査日時	平成28年5月25日(水) 13時30分
天気	曇り
使用機械	日立 ZAXIS 55UR 0.2 m <sup>2</sup>
掘削寸法	幅W 1.1 m × 長L 2.1 m × 深D 2.0 m
土質状況 (m)	0-0.03 アスファルト舗装 0.03-0.15 路盤 0.15-0.4 砂質土(黒) 0.4-1.0 砂質土(茶) 1.0-2.0 粘性土
異物混入 状況	なし

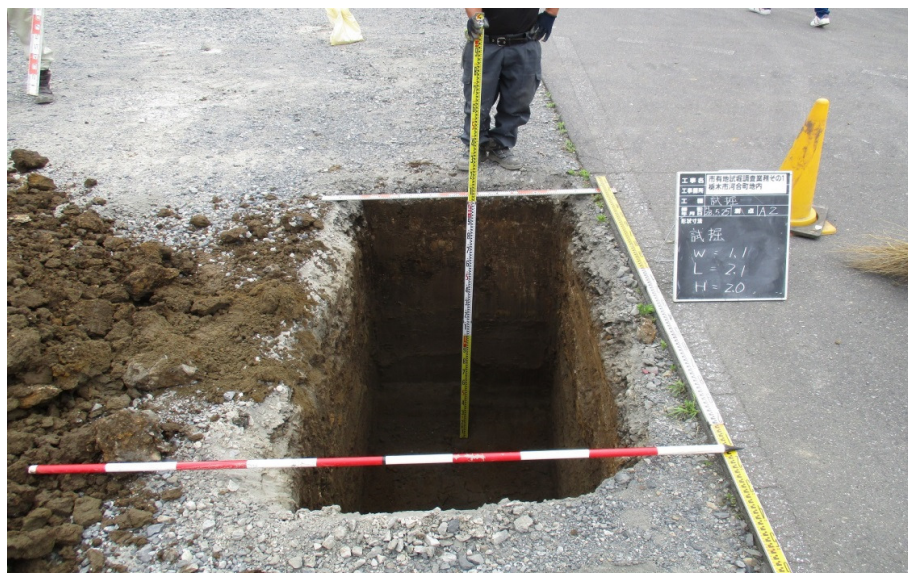
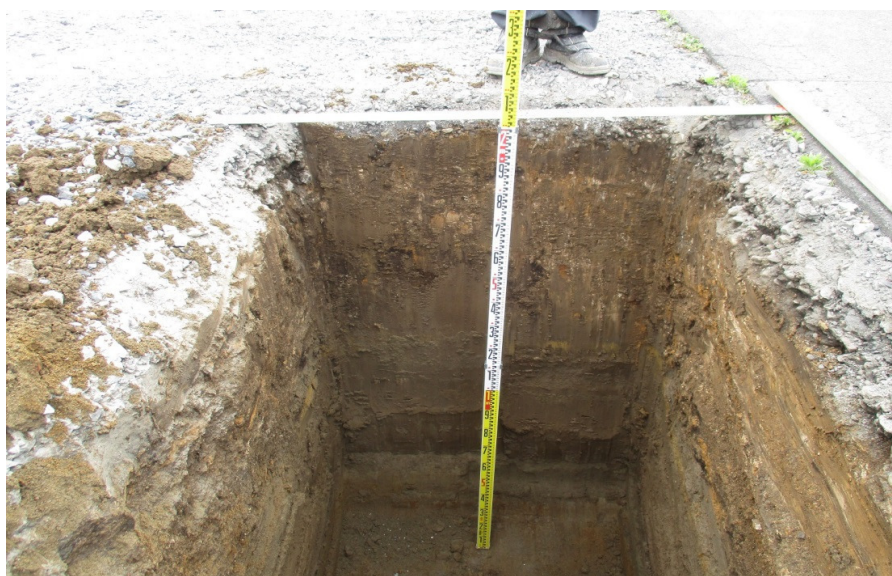
調査箇所 A2

調査箇所	A-2
調査日時	平成28年5月25日(水) 14時15分
天気	曇り
使用機械	日立 ZAXIS 55UR 0.2 m <sup>2</sup>
掘削寸法	幅W 1.1 m × 長L 2.1 m × 深D 2.0 m
土質状況 (m)	0-0.15 碎石 0.15-0.8 粘性土(茶) 0.8-2.0 砂まじり粘性土(黒)
異物混入 状況	なし

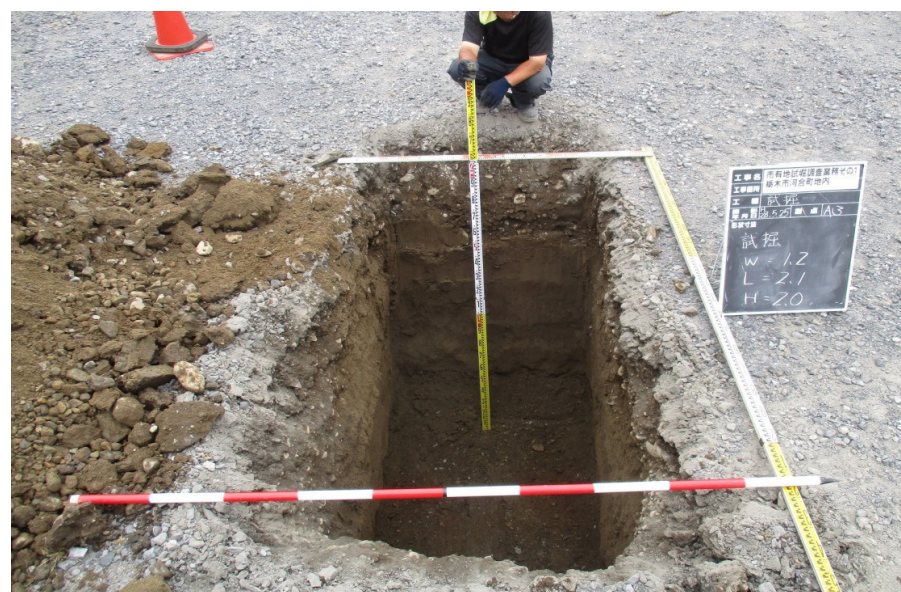
調査箇所 A3

調査箇所	A-3
調査日時	平成28年5月25日(水) 14時50分
天気	曇り
使用機械	日立 ZAXIS 55UR 0.2 m <sup>2</sup>
掘削寸法	幅W 1.2 m × 長L 2.1 m × 深D 2.0 m
土質状況 (m)	0-0.2 碎石 0.2-0.5 礫まじり砂 0.5-2.0 砂質土
異物混入 状況	なし

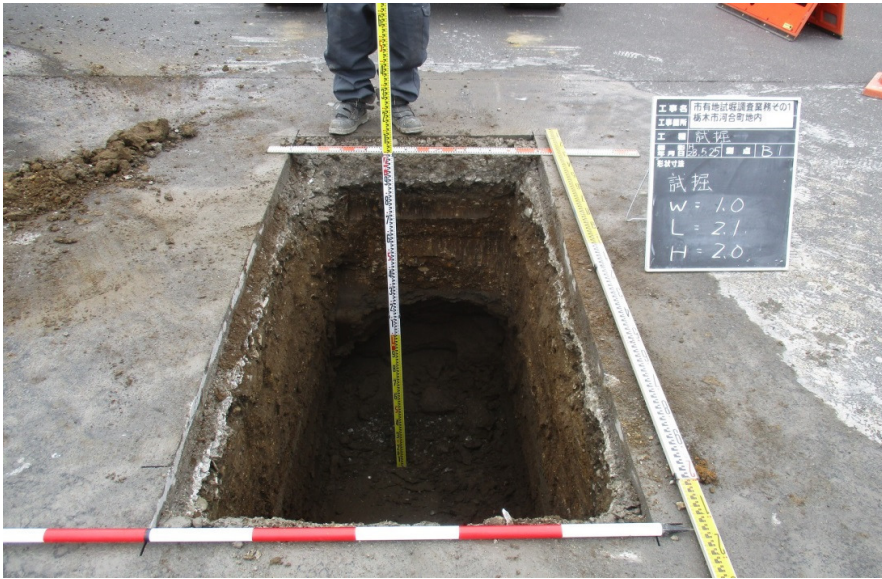
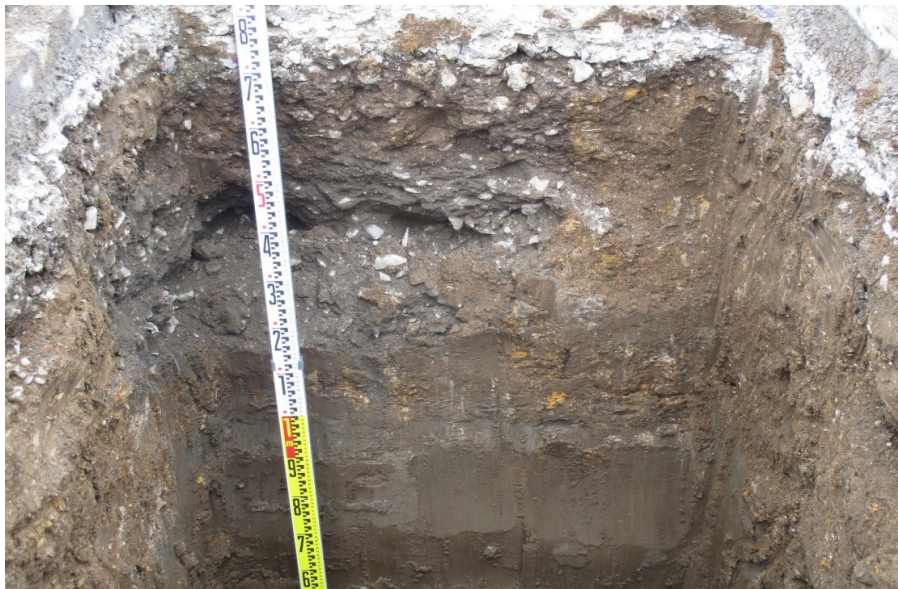
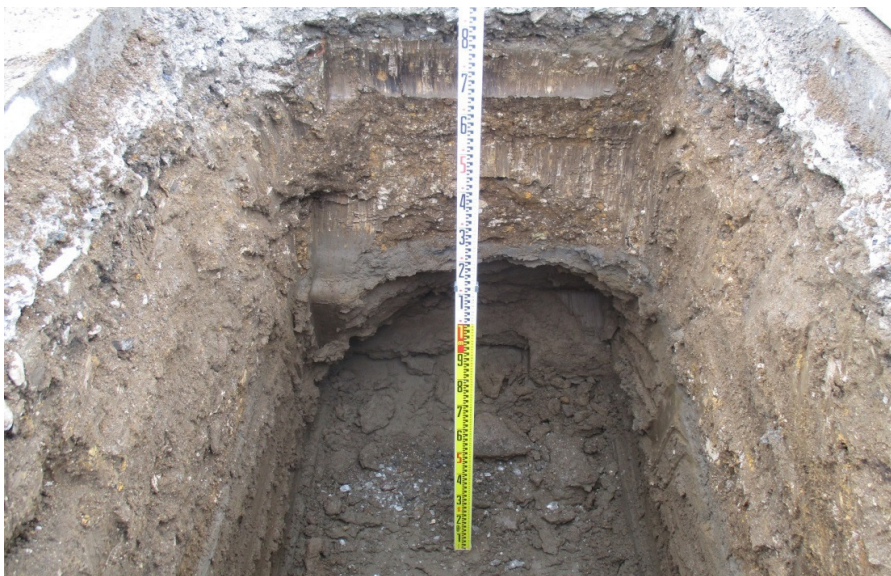
調査箇所 B1

調査箇所	B-1
調査日時	平成28年5月25日(水) 9時50分
天気	曇り
使用機械	日立 ZAXIS 55UR 0.2 m <sup>2</sup>
掘削寸法	幅W 1.0 m × 長L 2.1 m × 深D 2.0 m
土質状況 (m)	0-0.03 アスファルト舗装 0.03-0.2 路盤 0.2-1.2 粘土(茶) 1.2-2.0 粘土(黒)
異物混入 状況	なし

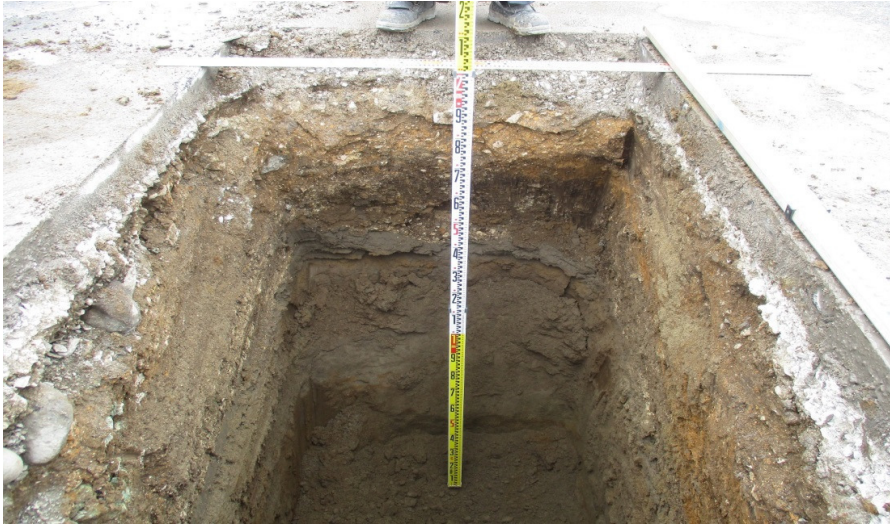
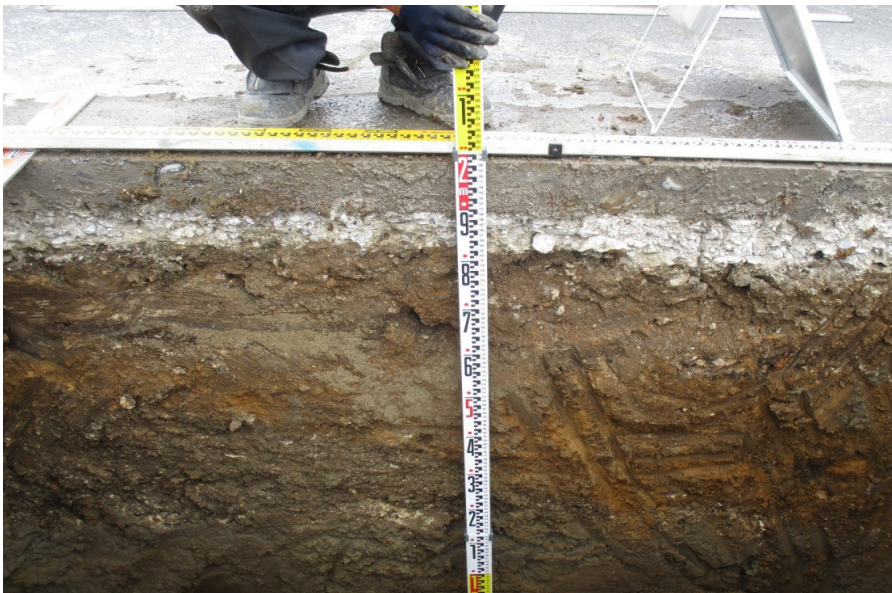
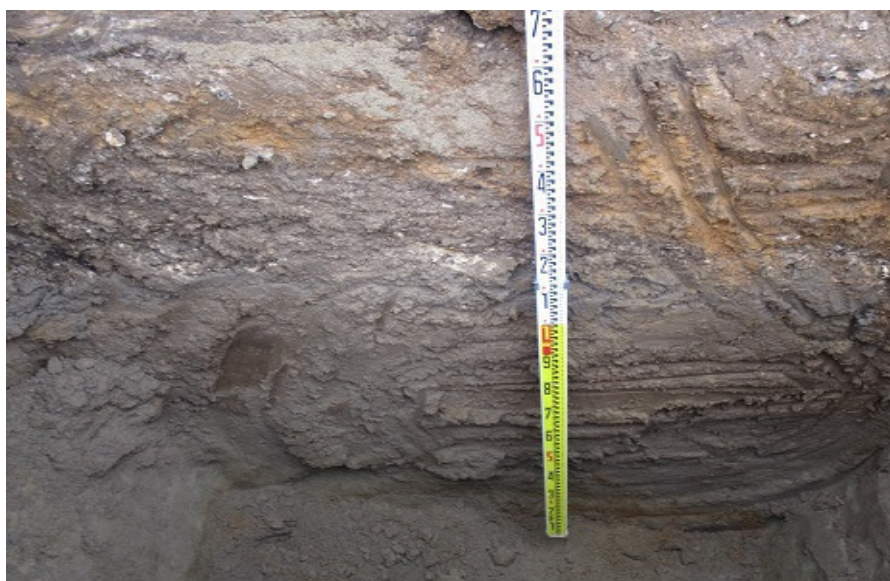
調査箇所 B2

調査箇所	B-2
調査日時	平成28年5月25日(水) 11時00分
天気	曇り
使用機械	日立 ZAXIS 55UR 0.2 m <sup>2</sup>
掘削寸法	幅W 1.1 m × 長L 2.1 m × 深D 2.0 m
土質状況 (m)	0-0.03 アスファルト舗装 0.03-0.15 路盤 0.15-1.6 粘土 1.6-2.0 砂質土
異物混入 状況	なし

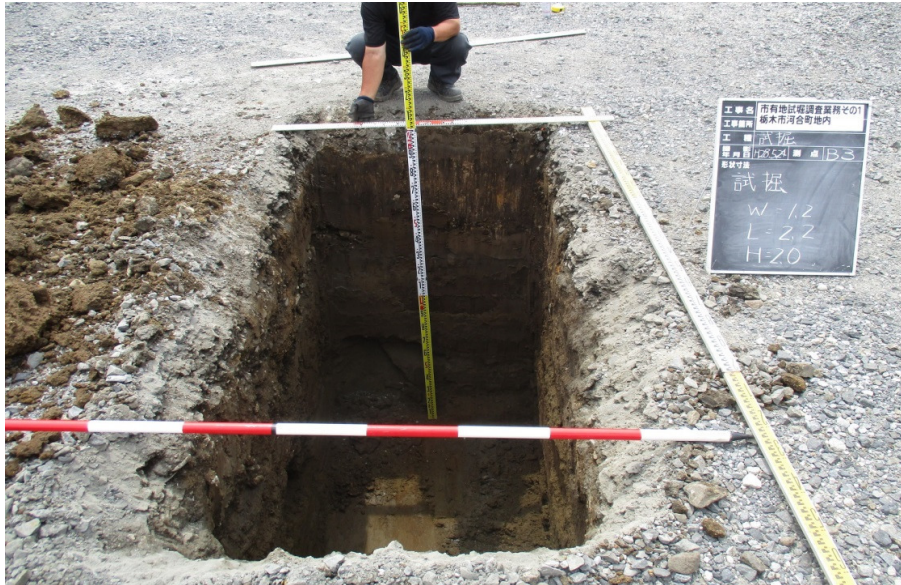
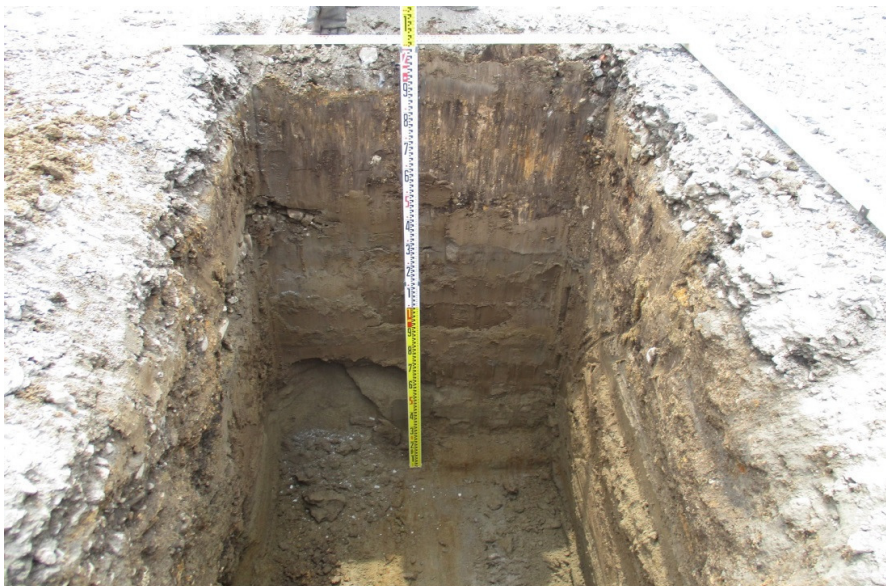
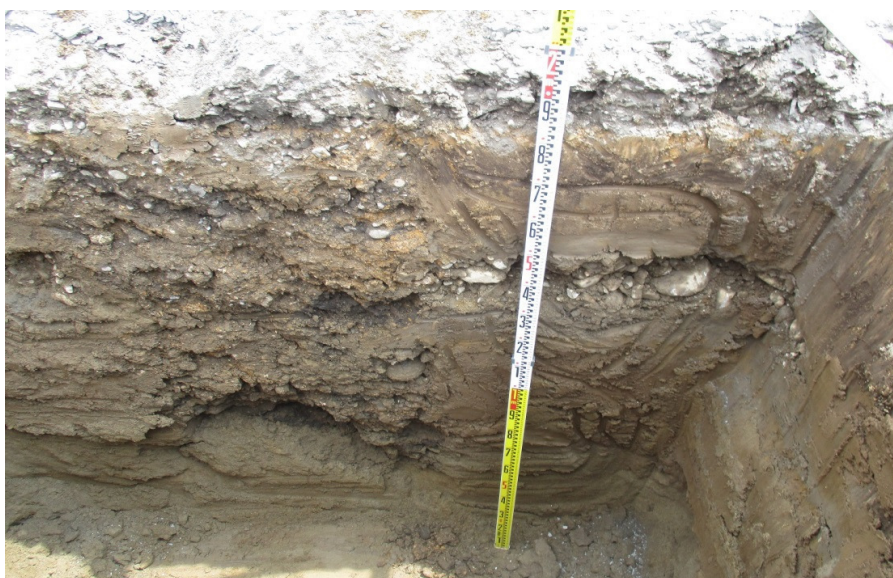
調査箇所 B3

調査箇所	B-3
調査日時	平成28年5月24日(火) 13時00分
天気	晴れ
使用機械	日立 ZAXIS 55UR 0.2 m <sup>2</sup>
掘削寸法	幅W 1.2 m × 長L 2.2 m × 深D 2.0 m
土質状況 (m)	0-0.1 碎石 0.1-1.8 粘性土 1.8-2.0 砂質土
異物混入 状況	なし

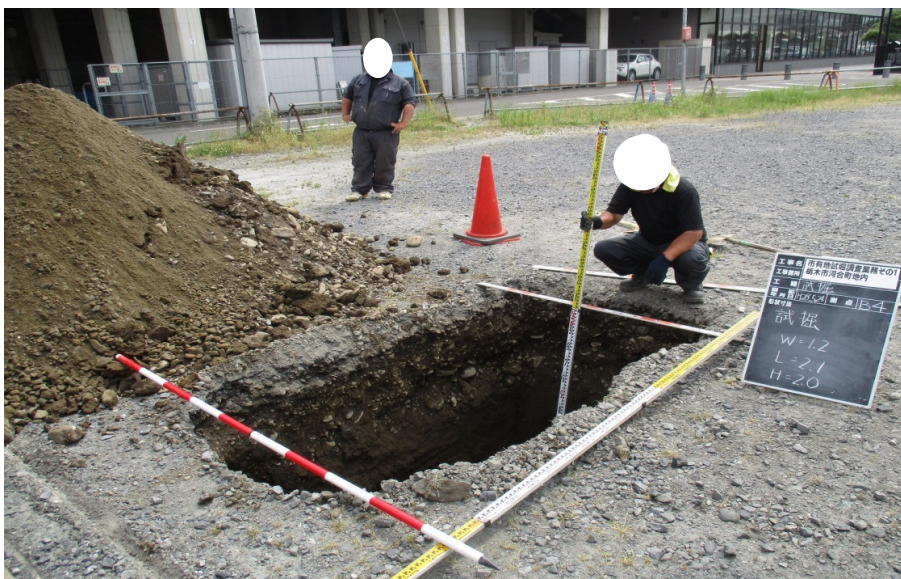
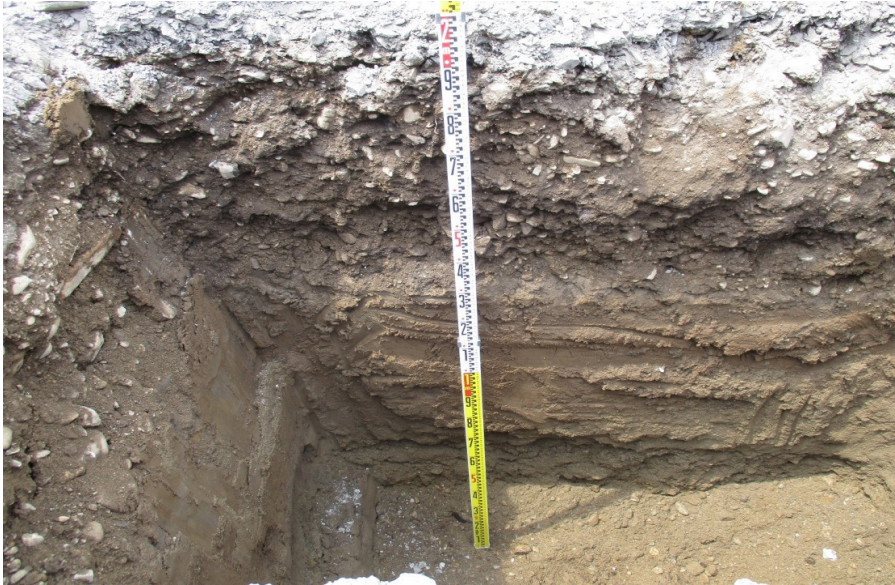
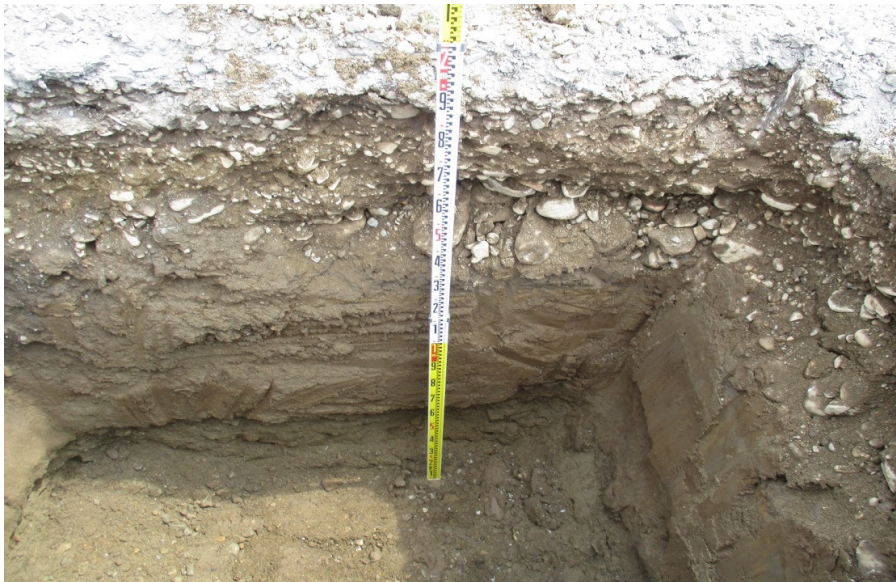
調査箇所 B4

調査箇所	B-4
調査日時	平成28年5月24日(火) 13時15分
天気	晴れ
使用機械	日立 ZAXIS 55UR 0.2 m <sup>2</sup>
掘削寸法	幅W 1.2 m × 長L 2.1 m × 深D 2.0 m
土質状況 (m)	0-0.7 砂礫 (大きめの玉石約 20cm) 0.7-1.4 砂まじり粘土 1.4-2.0 砂質土
異物混入 状況	円盤状コンクリート塊 (深さ約 1.5m付近から1個、直径 50cm 10cm 厚) 撤去済
