第3章 防災上の課題抽出のための調査

3.1 調査の主旨及び概要

平成24年度から平成27年度にかけて小山工業高等専門学校が中心となり早稲田大学や東京都市大学、さらに地域の方々と共に科学技術振興機構戦略的創造研究推進事業「伝統的建造物群保存地区における総合防災事業の開発」プロジェクトが進められた。このプロジェクトにおいて、嘉右衛門町伝統的建造物群保存地区（以下、伝建地区）の防災に資する様々な知見が蓄積された。さらに、平成28年度には伝建地区の防災計画策定に向けた補足調査を小山工業高等専門学校横内研究室が実施した。

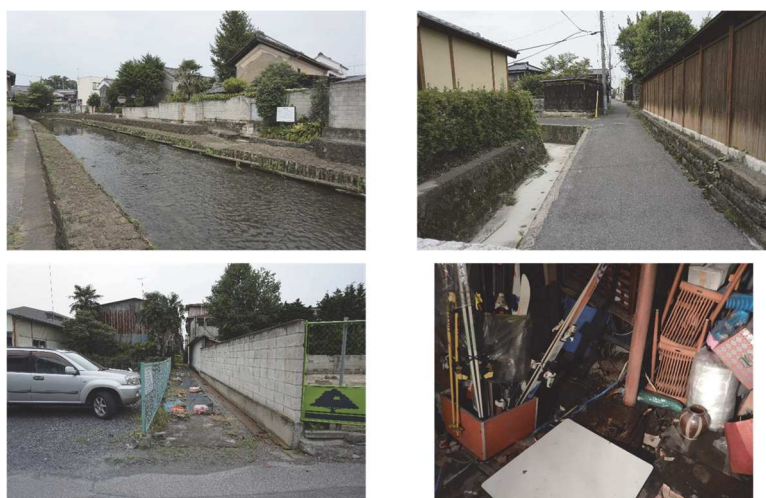
写真 3.3.1 屋敷地の奥や裏通りの状況

写真 3.3.1 のように屋敷地の奥の土蔵等は処分に困った不要品の倉庫として使用されている場合もある。これらの雑然と置かれた可燃物から出火・延焼しやすいことや、屋敷地の奥で火災を発見しにくいこと、消火活動が困難なことが想定され、敷地奥や裏通りの消火対策が課題といえる。

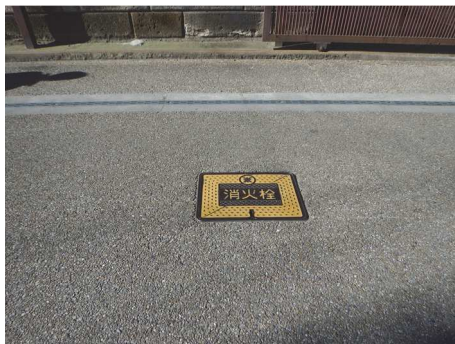
写真 3.4.2 消火栓

伝建地区には、消防署や消防団が用いる消火栓（写真 3.4.2）が 19 ヶ所と防火井戸（写真 3.4.3）が 2 ヶ所ある。消火栓は全て地下式で、地区全域にわたり比較的数量多く設置されている。ただし、ホース格納箱などの設置が見られないことから、これらを用いた地域住民の消火活動への参加は想定されていない。また、防火水槽は伝建地区から北西に進んだ児童公園内に 1 ヶ所あるが、伝建地区内には無い。

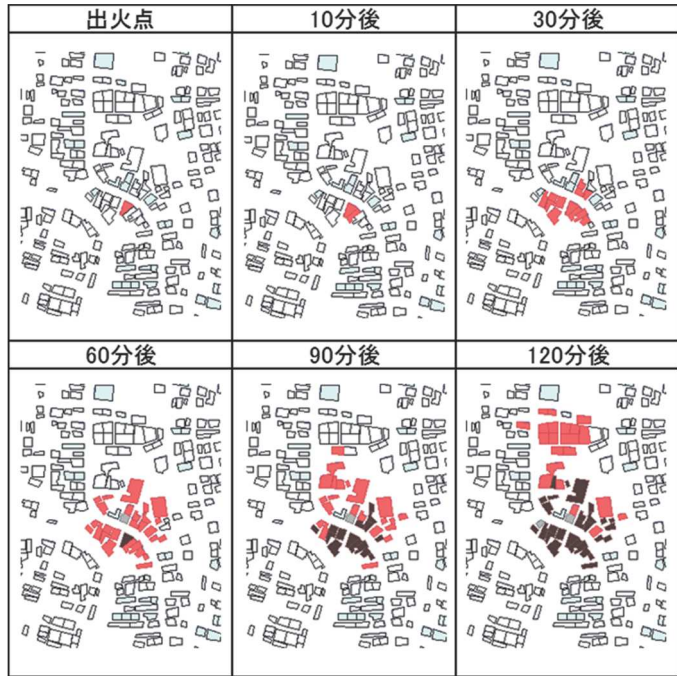
図 3.4.17 旧日光例幣使街道を跨いだ延焼拡大の事例

旧日光例幣使街道沿いの建物からの出火によって、延焼が道路を跨いで拡大した一例である。旧日光例幣使街道の道路幅員は 6m 以上と伝建地区内では広い道路であるが、出火から 17 分後に道路を跨いで延焼が確認された。この出火点近傍は裸木造の密度が比較的高いエリアであり、早期に火災が成長して大きな火源になってしまうことが起因していると考えられる。また、この街道沿いはこの出火点と同様に、通りに面して町家形式の裸木造が多く存在しており、これらを出火点としたケースでも同様に道路を跨いで延焼が拡大した例が確認できた。これらより、旧日光例幣使街道に長時間にわたる延焼遮断帯効果は期待できず、十数分で道路を跨いだ延焼火災に発展する恐れがあるといえる。

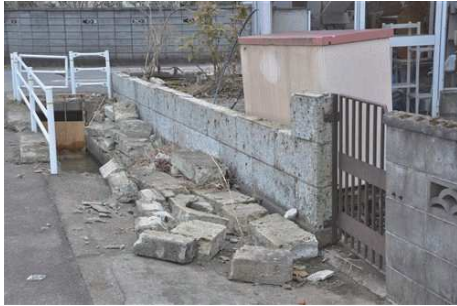
写真 3.5.7 地震による石塀の倒壊

大地震時に塀の倒壊などの被害が無数に報告されている。東日本大震災では伝建地区周辺においても、大谷石などによる石塀の倒壊が各所で発生した（写真 3.5.7）。伝建地区内には 3.3.3 節に示したように細街路が多く、その沿道にはコンクリートブロック塀などの工作物が多くある。また、プロパンガスや自動販売機などの設置物もある（写真 3.5.8）。それらが地震で転倒することにより、細街路が閉塞し避難や緊急車両の侵入の妨げになり得ることから、沿道工作物や設置物の耐震対策も忘れてはならない。なお、旧日光例幣使街道などでは、通りに沿って電柱が立っている。図 3.5.48 に示すように過去の災害において多数の電柱が倒壊していることを踏まえて、本伝建地区においても景観や防犯だけでなく防災上の課題も理解して、電柱の対処について関係者で協議していくことが必要である。

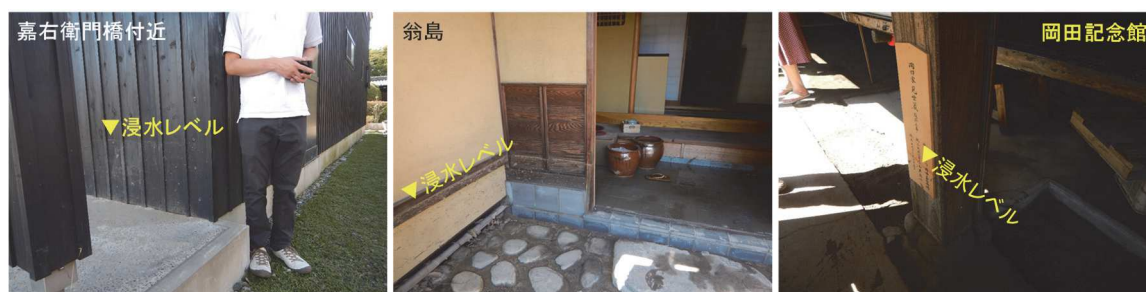
写真 3.6.1 伝建地区の浸水状況

アンケートによると、伝建地区では図3.6.1のように19%の世帯が床上浸水、16%の世帯が床下浸水の被害を受け、合計すると35%の世帯が水に浸かった。また、その浸水深さの回答について、班ごとの最大値を深さに応じて色分けして図3.6.2に示す。巴波川に近い旧日光例幣使街道西側のエリアにおける浸水深さが大きかったことがわかる。伝建地区内の浸水状況を写真3.6.1に示す。

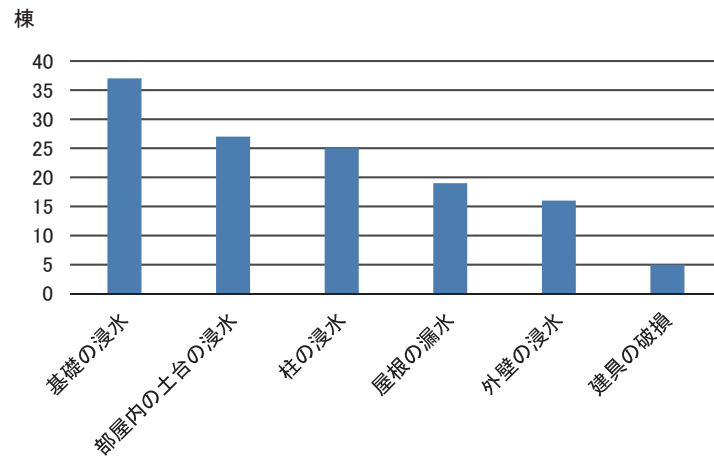
図 3.6.3 伝統的建造物の被害状況

①災害後に雨漏りの報告が多かったこと

地震と同様に、日頃の維持修繕を十分に行ってこなかった部分の損傷が災害被害となって露わになることが多い。

放置すると木材の腐朽・虫害を促進する恐れがあるほか、ひび割れた漆喰の隙間などから土壁に水分が浸透することにより、漆喰の剥がれの促進や土壁の損壊を起しやすくする。特に、使用頻度が低い土蔵や、不用な家財を詰め込み整頓されていない土蔵などでは注意が必要である。

③冠水時の自動車走行による被害

浸水している中を自動車が走行して発生した横波によって、木製建具が破壊される被害が伝建地区周辺の建物において複数発生した。浸水時の車両走行の制限や、平時からの土のう袋等の備蓄を検討しておくことが必要である。
