# 栃木文化会館施設整備基本計画

令和6（2024）年 5月

栃木市

- 既存建物の現況について
- 本施設の現況について下記に示す。

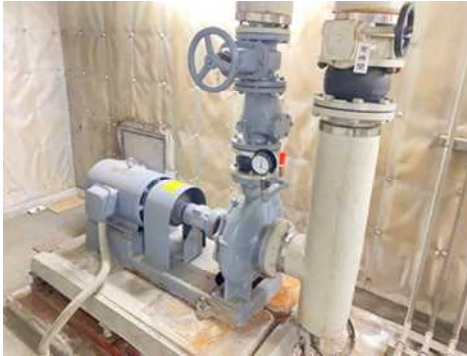
| 室名：空調機械室 |

| 部位：温水ポンプ |

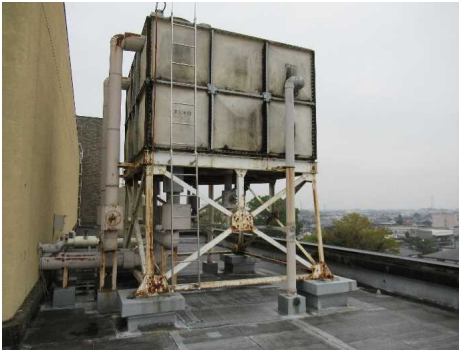
| 室名：屋上 |

| 部位：高架水槽 |

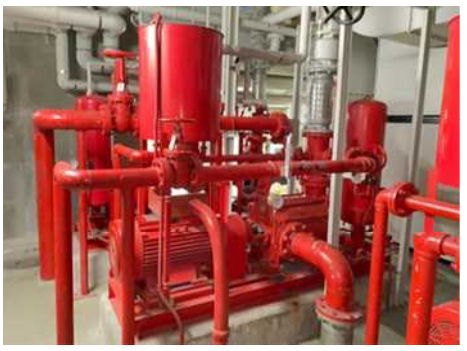
| 室名：ポンプ室 |

| 部位：閉鎖型SPポンプ |

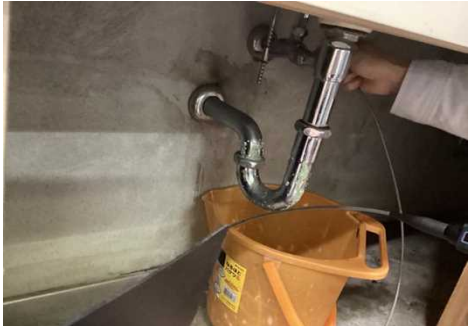
| 室名：2階女子トイレ |

| 部位：給水管 |
| 現況：<br>給水管調査状況を示す。 |

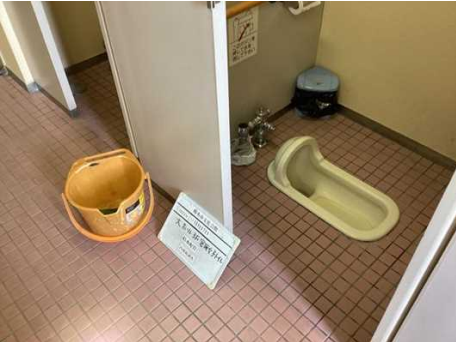
| 室名：3階女子トイレ |

| 部位：給水管 |
| 現況：<br>給水管調査状況を示す。 |

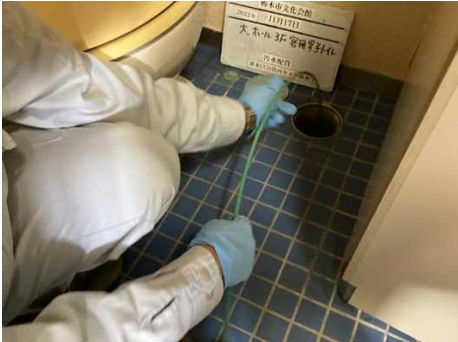
| 室名：3階男子トイレ |

| 部位：汚水管 |
| 現況：<br>汚水管調査状況を示す。 |

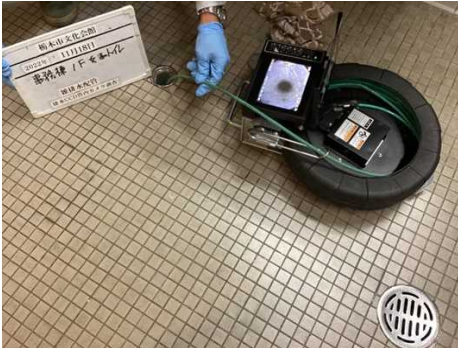
| 室名：1階事務棟女子トイレ |

| 部位：雑排水管 |
| 現況：<br>雑排水管調査状況を示す。 |

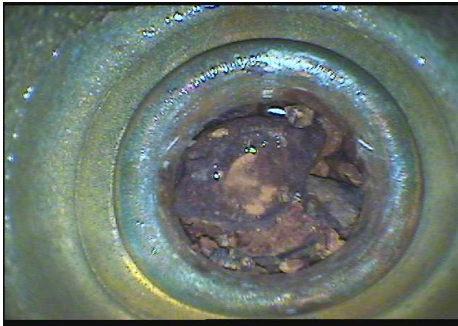
| 室名：2階女子トイレ |

| 部位：給水管 |
